NOTAT

OPPDRAAG	Ny fv. 353 Rugtvedt - Surtebogen	DOKUMENTKODE	10206206-03-RIM-NOT-001
EMNE	Naturmiljøvurdering ved bekkelukking i nedre deler av Havreåkerbekken	GRADERING	Åpen
OPPDRAAGSGIVER	Statens vegvesen region Sør	OPPDRAAGSLEDER	Gaute Thomassen
KONTAKTPERSON	Ragnar Grøsfjeld	SAKSBEHANDLER	Finn Gregersen, Gaute Thomassen
KOPI:		ANSVARLIG ENHET	10105050 Oslo Naturressurser

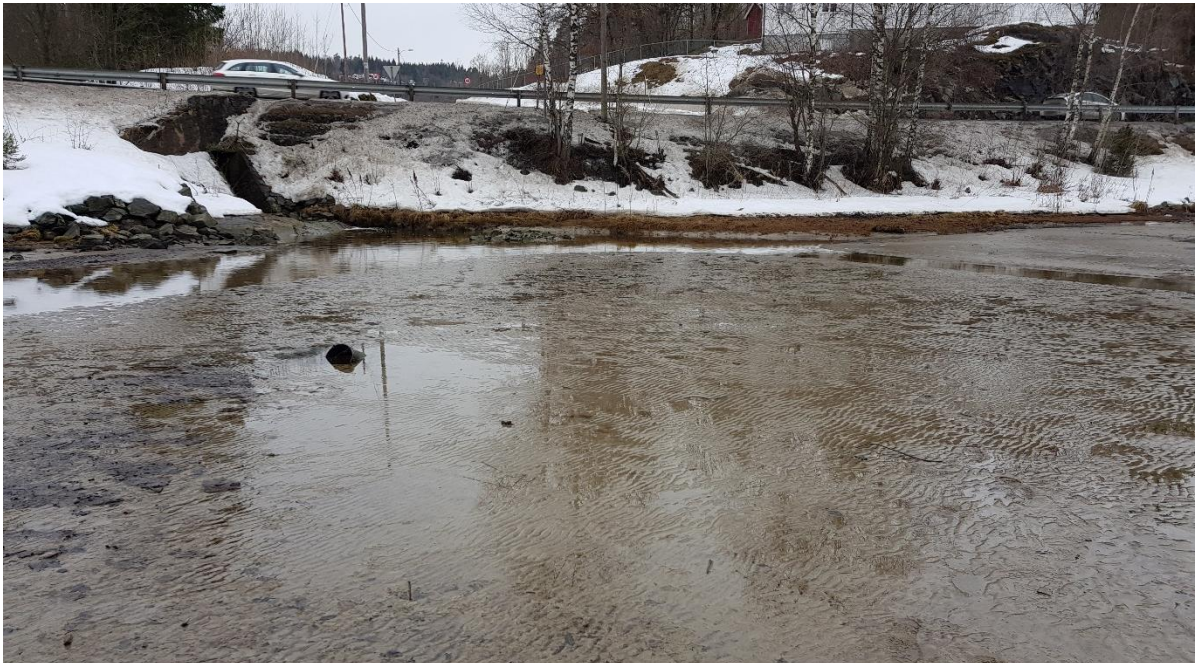
Figur 6: Bilde fra ospartiet i Havreåkerbekken

Det er ingen hindringer her og bekken renner over en grunn bergnakke ut i sjøen (Figur 6). Hele kystlinjen i området har berg i dagen og dette gjelder også i hele nedre deler av bekken der berget stikker frem i bekken. Det er leir-, sand- og grusavsetninger oppå dette.

Det er et viktig moment å sørge for at fiskepassasje inn ospartiet og inn i kulverten blir optimal når man anlegger ny kulvert i de nedre deler av denne bekken.

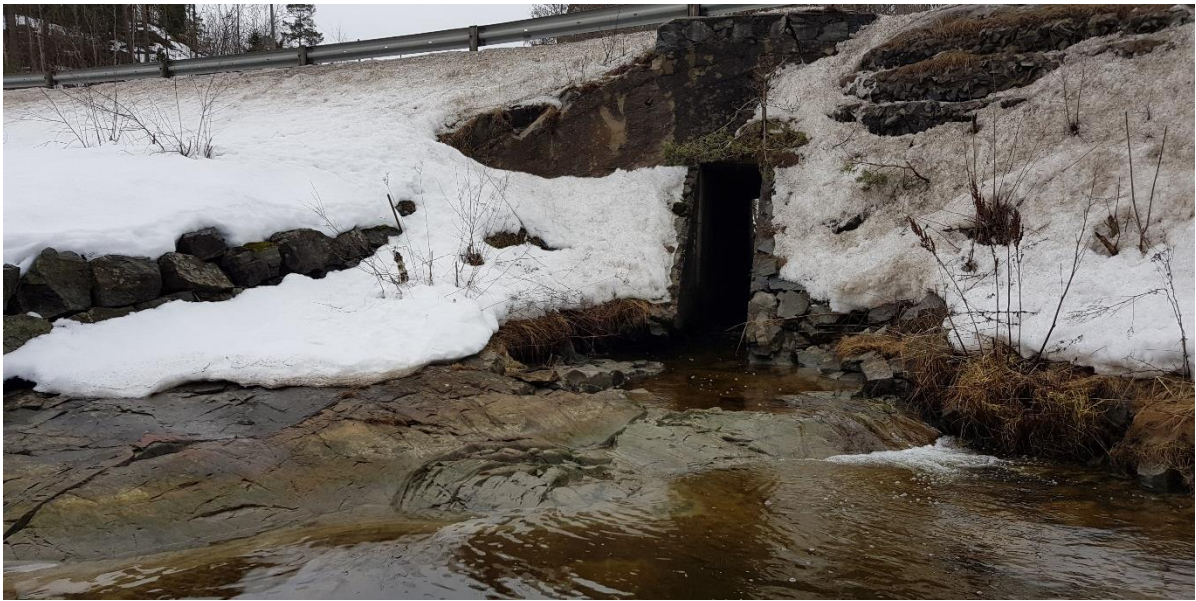
Figur 7: Kulverten under fylkesveien i nedre deler

Vi bedømmer det til ikke å være vandringshindringer i denne kulverten i dagens situasjon, men den er en gammel steinkonstruksjon som kan falle sammen og bli et hinder. Eksisterende kulvert må påregnes reparert uavhengig av endelig valg av løsning. Den planlagte kulverten vil munne ut på samme sted. Den bør planlegges slik at berget i strandsonen blir naturlig bunn inni kulverten (Figur 7).

Det er i dag ingen vanskelig passerbare kulverter, men mange av disse er gamle og må med tiden forventes å ramle sammen. Slike kulverter bør ideelt sett fjernes om de er uten funksjon i dag. Dersom de har vesentlige funksjoner bør restaureringstiltak vurderes.

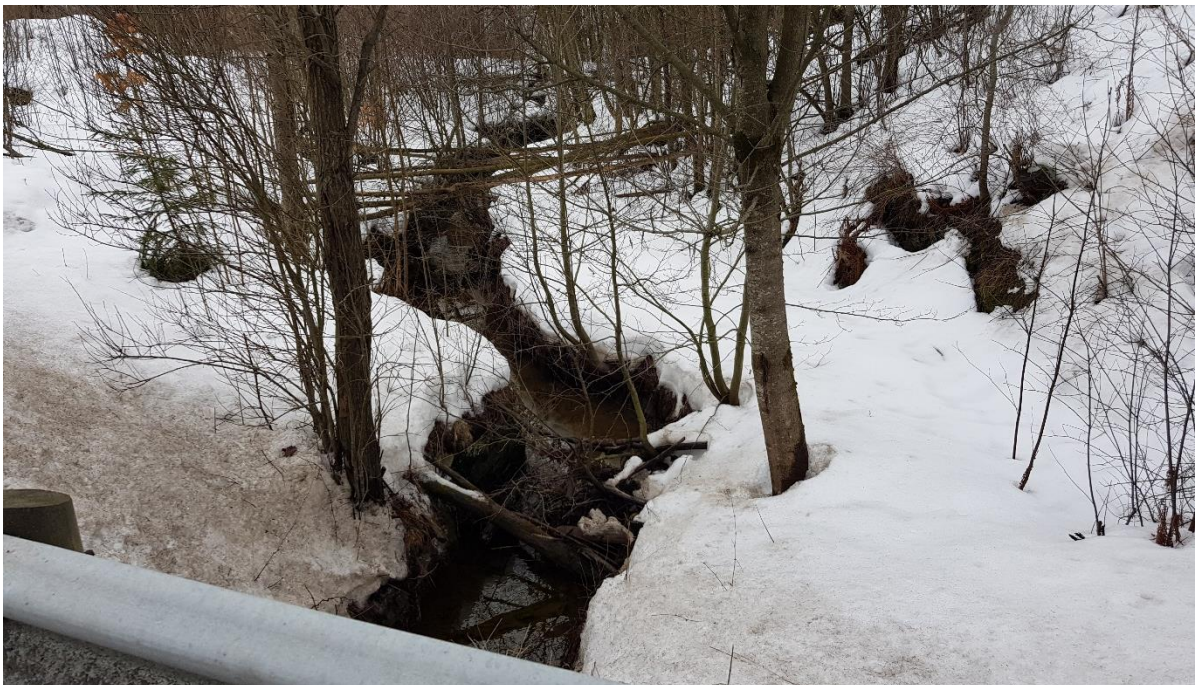
Figur 8: Bekkestrekning 2 - seksjon nedre

Hele denne seksjonen vil ligge i den planlagte kulverten basert på skissen som er fremlagt. Her er det jevne stryk i vekslning med kulper (Figur 8). Bekken skjærer seg ned mot grunnfjellet/berg. Det er et sandig til leirete substrat. Noen partier har felter med gytegrus. Det er en del trær og kvistvasser i bekken som skaper variasjon og skjul. På strekningen er det i dagens situasjon muligheter for gyting, skjul og oppvekst for sjøørret.

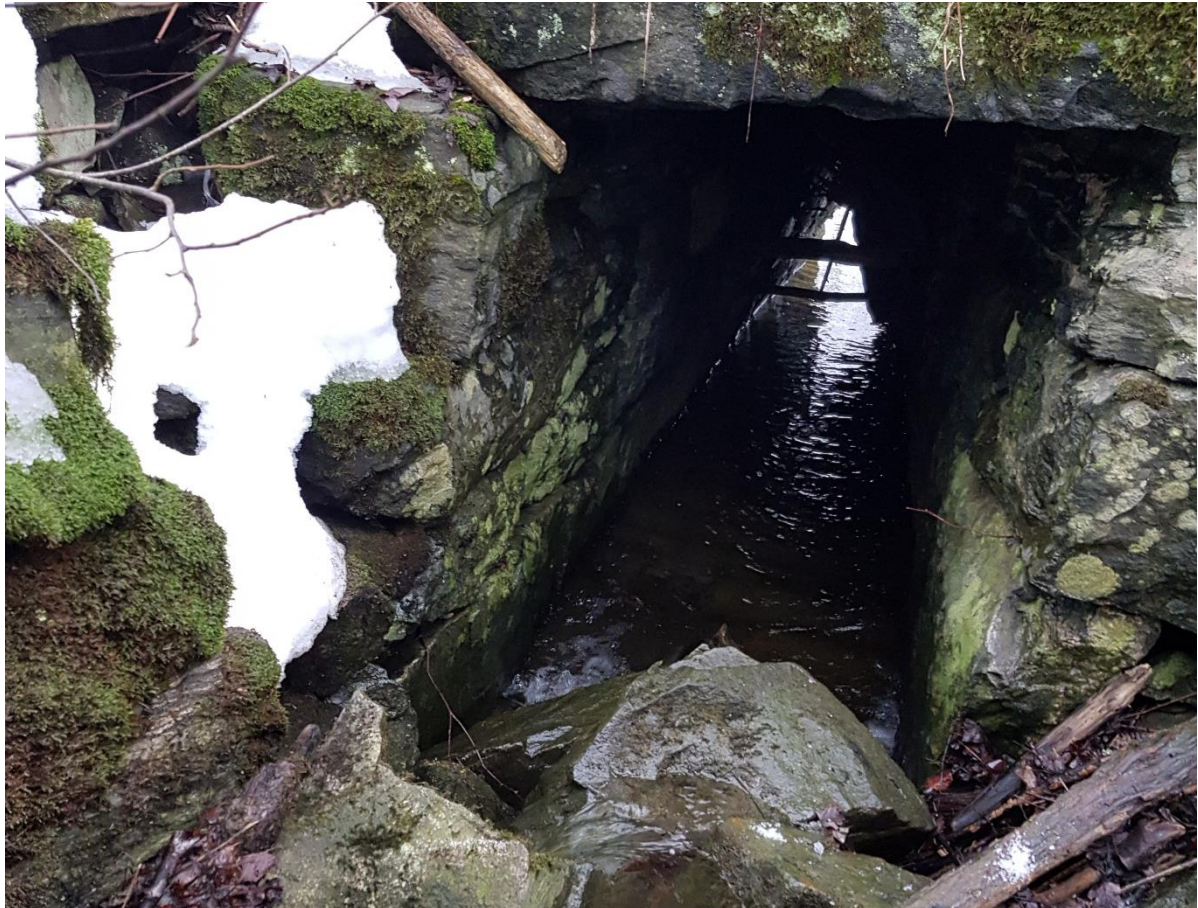
Figur 9: Kulverten under den gamle veien

Dette er en gammel steinkulvert som trolig har ligget under den gamle kjøreveien. Kulverten er rast sammen ved inngangen og det er en liten ur i front som kan skape vandringsproblemer på lav vannføring, men ikke ved høyere vannføring (Figur 9). Denne kulverten ligger også på strekningen som planlegges rørlagt.

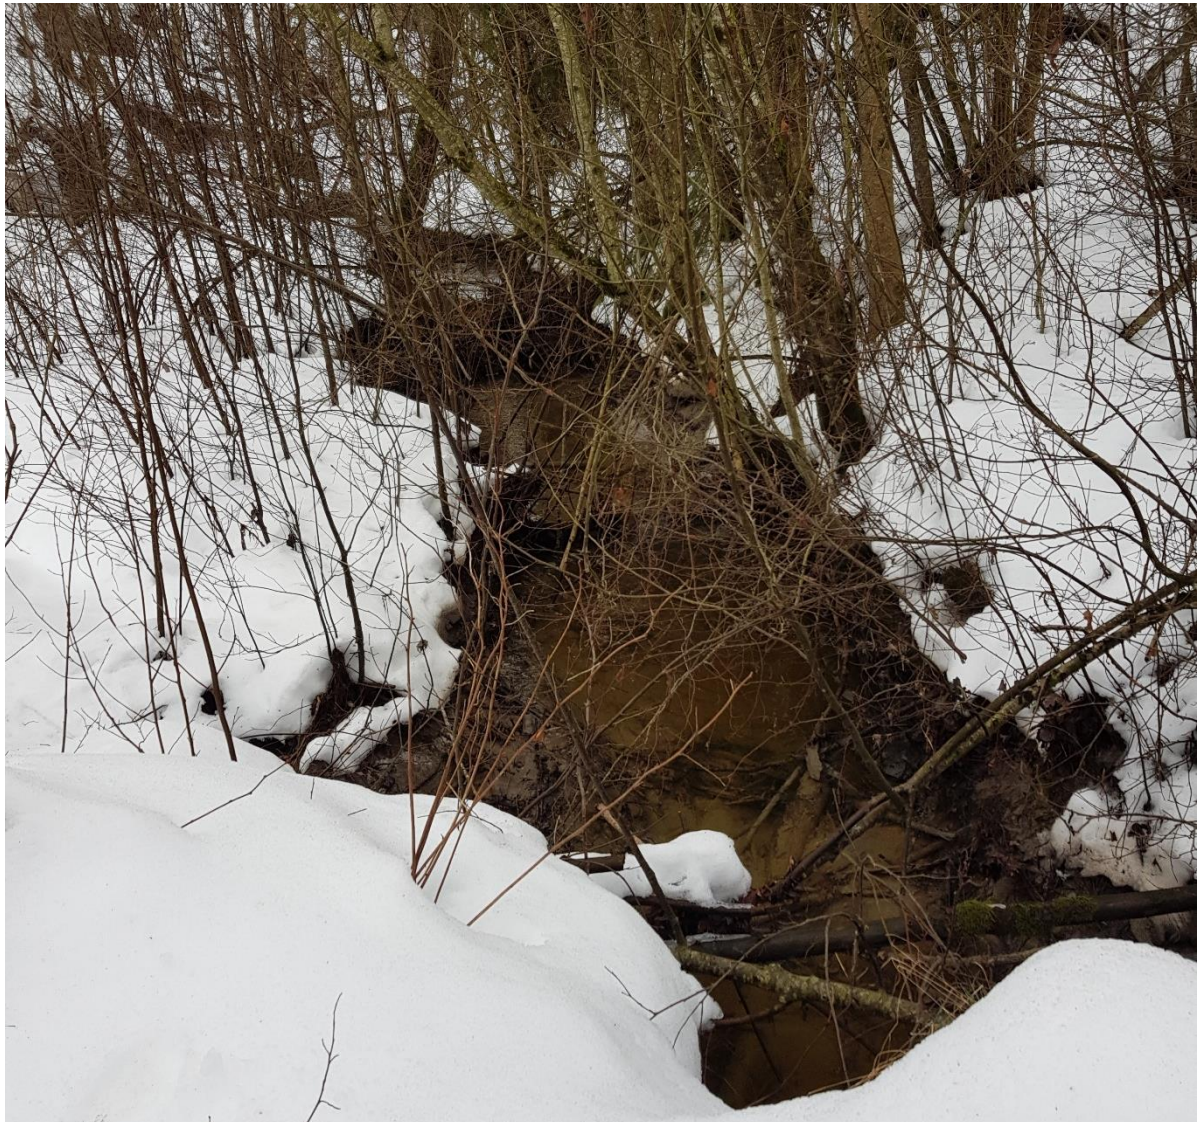
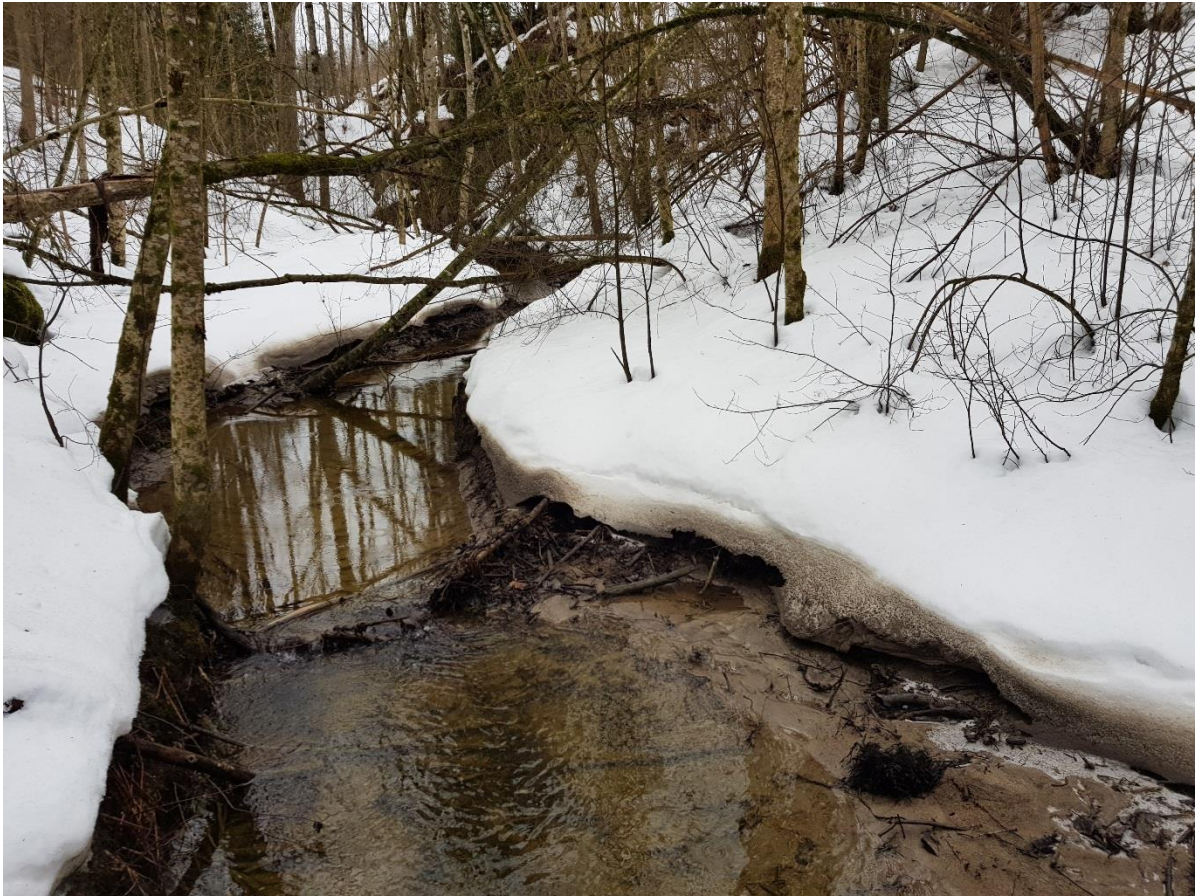
Denne seksjonen fra den gamle kulverten og opp til et parti med mer fall er meget fin og med relativt gode gyteforhold (Figur 10 og Figur 11). På denne strekningen er det relativt store felter med en god del gytegrus i dagen (Figur 12).

Figur 10: 3 - seksjon midtre, bilde av bekkestrekningen

Figur 11: 3 - seksjon midtre, bilde fra bekkestrekningen

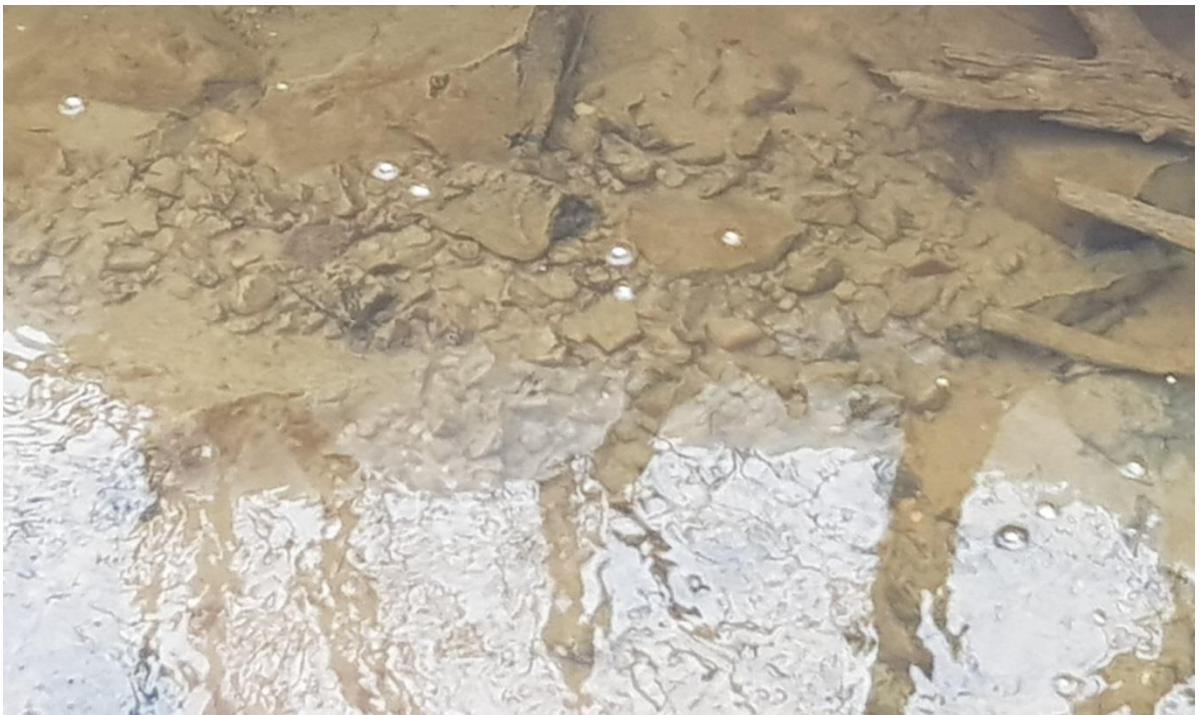
Figur 12: Gytesubstrat på strekningen, 3 - seksjon midtre

Det er noe begrenset med gyteområder og kvaliteten på disse er noe redusert grunnet tilslammet/leiret substrat. Det anbefales å vurdere tiltak for å redusere slamming og erosjon og å harve frem gyteområder.

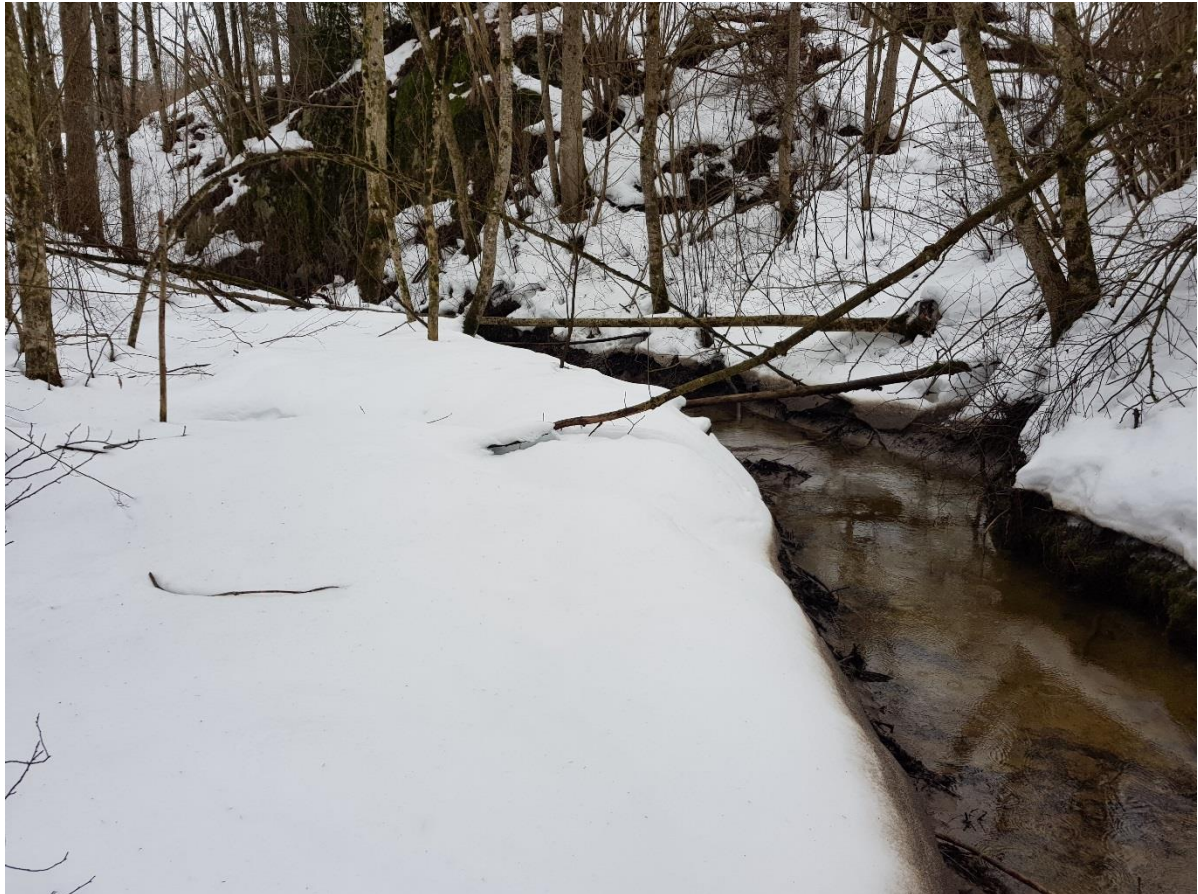
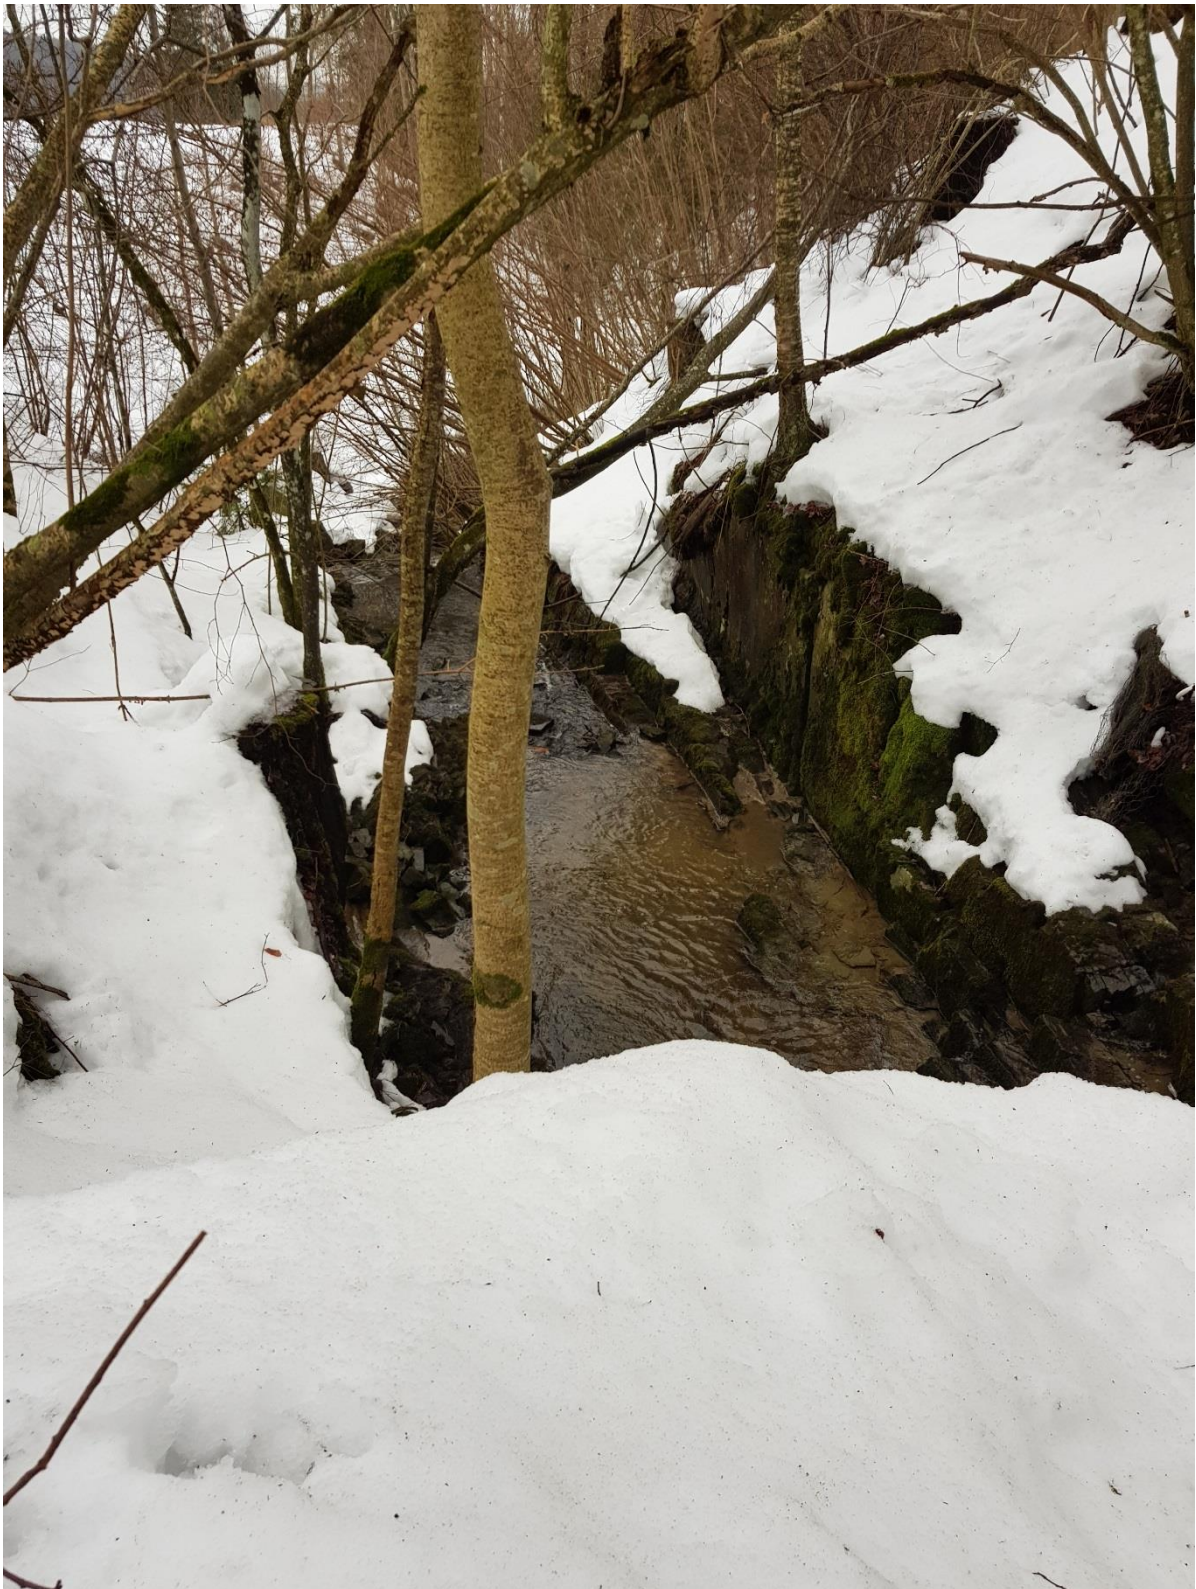
I denne seksjonen er det et parti på rundt 35-40 meter med et fall på rundt 5 meter der det er flere delvis vandringshindrende småfall/fosser (Figur 13 og Figur 14). Det vurderes dithen at dette normalt sett ikke er absolutte vandringshindre for fisk, spesielt ikke for større sjørret. På moderate vannføringer kan det tenkes at enkelte fisk hindres i å vandre forbi dette partiet av bekken.

Figur 13: 4 – bratt parti. Fallet ligger i øvre venstre kant av dette bildet.

Figur 14: 4 – bratt parti, fallparti sett ovenfra

Det bør vurderes å gjennomføre enkle tiltak for å lette fiskepassasje ved å eliminere delvise hindringer. I den sammenheng er strekningen med flere mindre fall ca 200 meter oppstrøms osen potensielt problematisk.

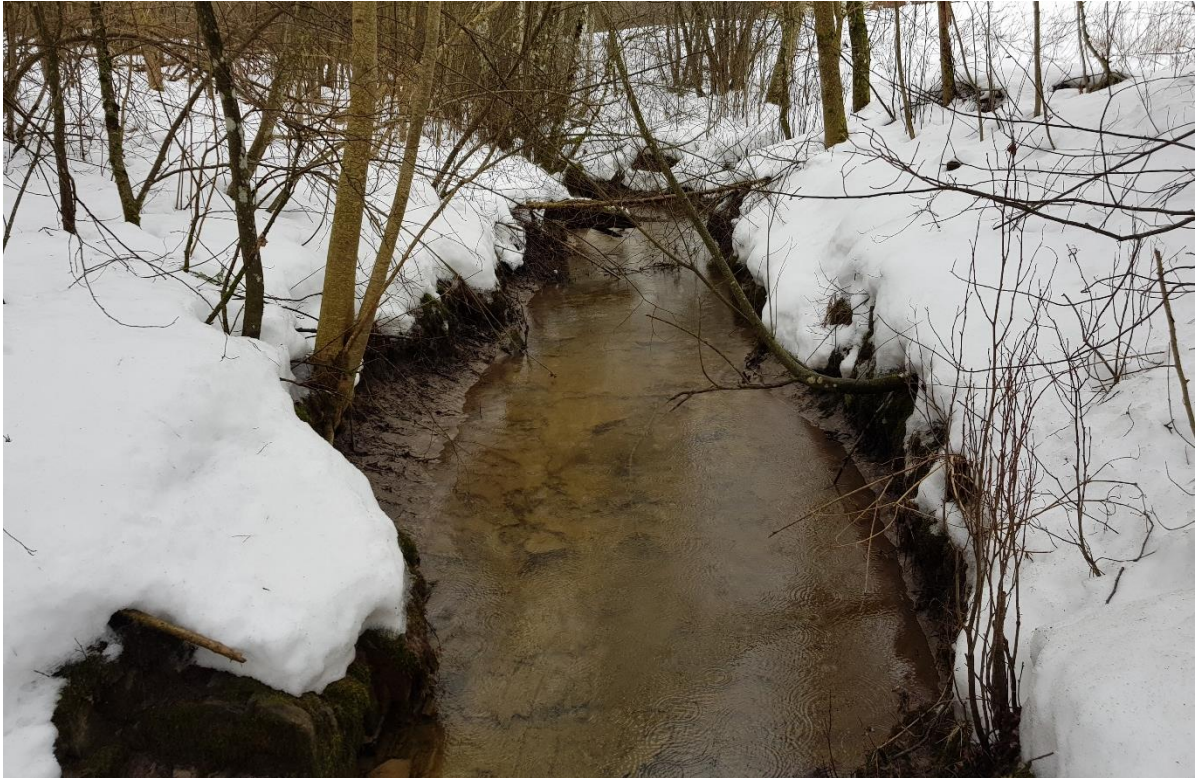
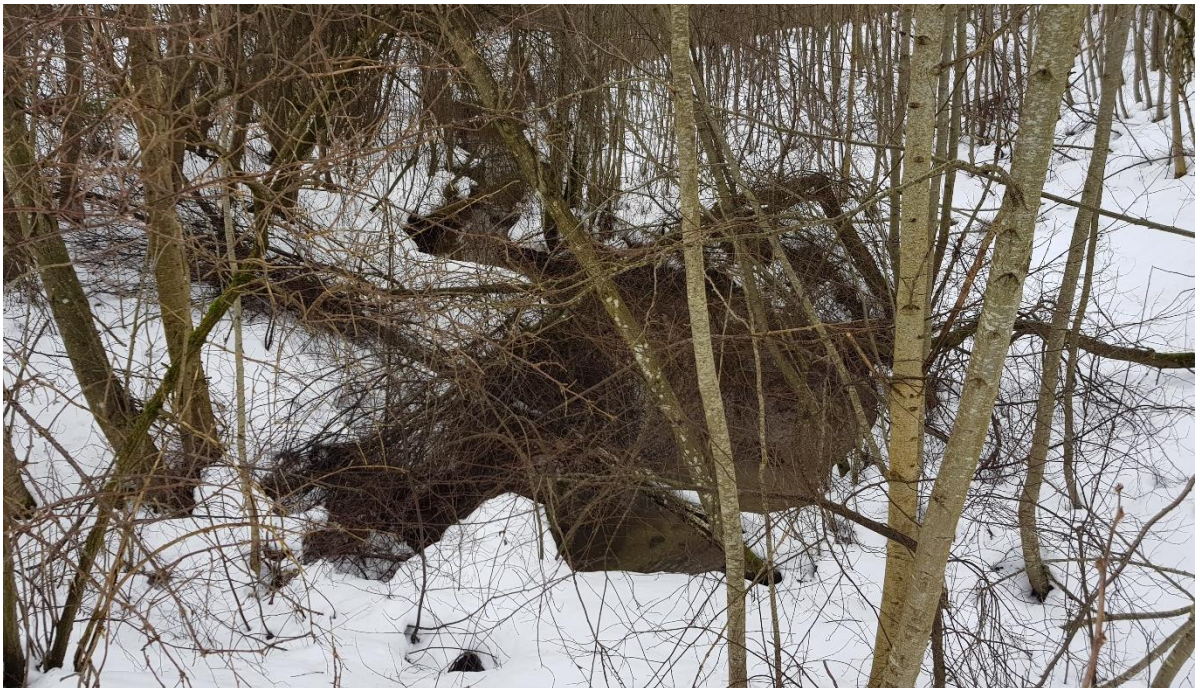
Oppstrøms fallet kommer et svært fint parti med rolige strykpartier der det er ganske mye gytegrus innimellom (Figur 15 og Figur 16). Fin kantskog, men ikke veldig gammel (hogstklasse 2).

Figur 15: 5 - seksjon øvre, bekkestrekningen oppstrøms fallet.

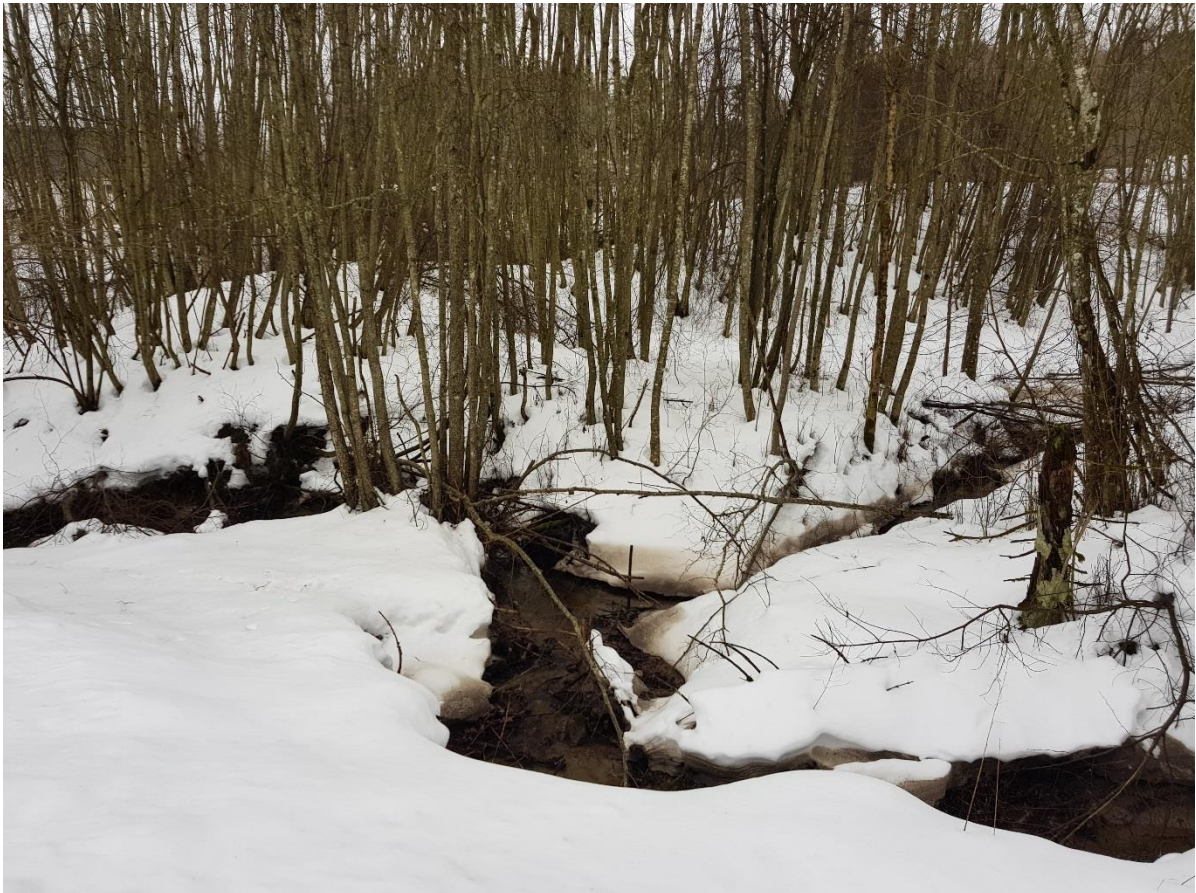
Om lag 400 meter oppstrøms munningen deler bekken seg i et søndre og et nordre løp (Figur 17). Det er ikke vandringshindre i forbindelse med samløpet.

Figur 17: 6 - Samløpsparti for nordre og søndre bekkegrein

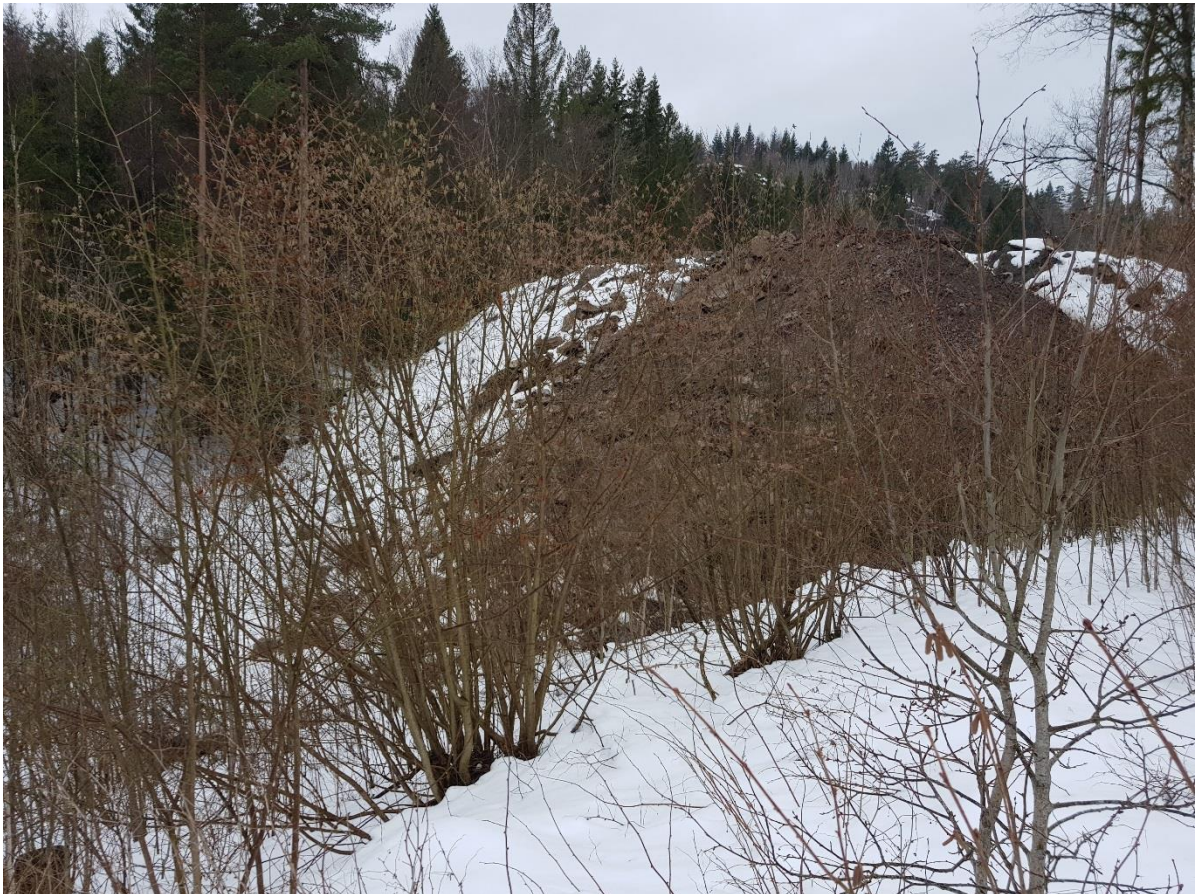
Oppover i de to bekkegreinene blir bekkesubstratet mer steinete og det blir mer fall og stryk. Habitatet er variert og kan opprettholde fiskeproduksjon opp til et punkt hvor nordre bekkegrein ender i et deponi som er anlagt midt i bekken (Figur 18).

Figur 18: Deponi anlagt midt i bekkefeltet i nordre bekkegrein.

Det ligger i dag et deponi som er lagt rett i elva og medfører (og har trolig medført) stor partikkelforurensning/slamming til vassdraget. Dette er et inngrep som bør utbedres. Dette er i utgangspunktet ikke en naturlig del av vurderingen av rørleggingen nederst i bekken, men vi peker på dette som et problem for fiskebestanden i bekken. Dette forventes å kunne være en medvirkende årsak til at det muligens er lite fisk i øvre del av bekken. Vi har fått informasjon av lokalkjente om at dette skal være et kommunalt deponi. Hvis det er tilfelle er rette forvaltningsmyndighet for å håndtere dette Bamble kommune.

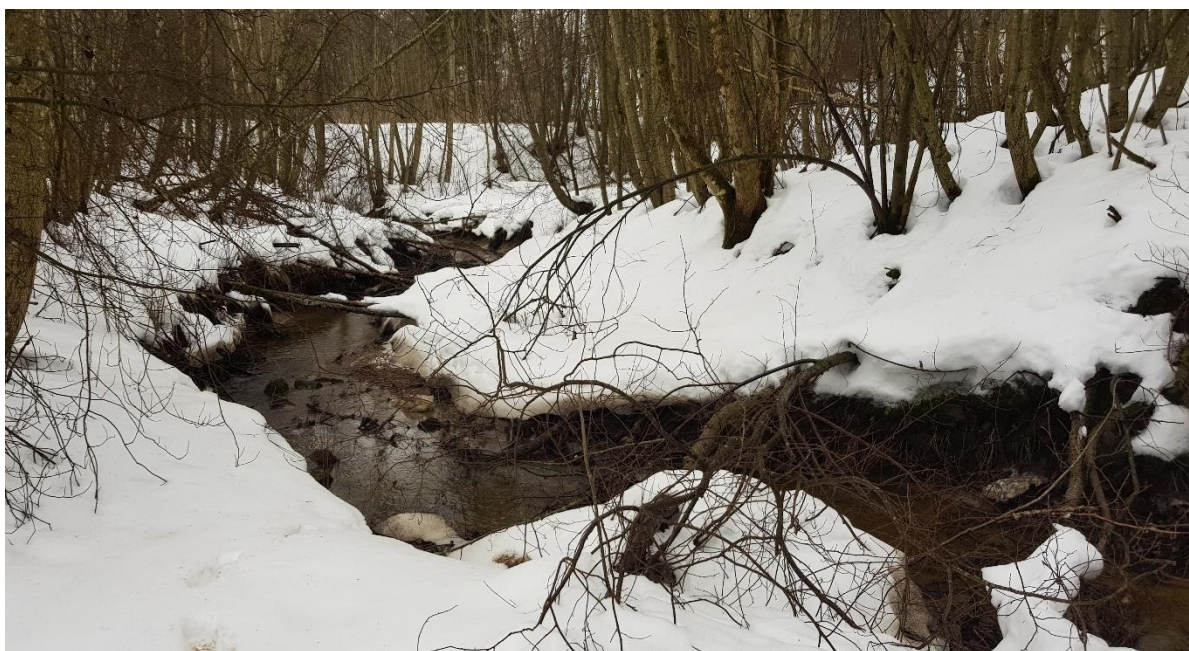
Oppover i de to bekkegreinene blir som nevnt bekkesubstratet mer steinete og det blir mer fall og stryk. Som i nordre grein er det i søndre grein velegnet habitat for produksjon av laksefisk (Figur 19).

Figur 19: Parti fra søndre bekkegrein.
