TIL: Asplan Viak AS Skien
v/Sissel Nybro

Fra: GrunnTeknikk AS

Dato: 30.11.2021
Dokumentnr: 115984n1_revA
Prosjekt: 115984 / 633077-01
Utarbeidet av: Stian Tovsen
Kontrollert av: Eelco van Raaij

Bamble. Frier - Tråk, detaljregulering Vurdering områdestabilitet

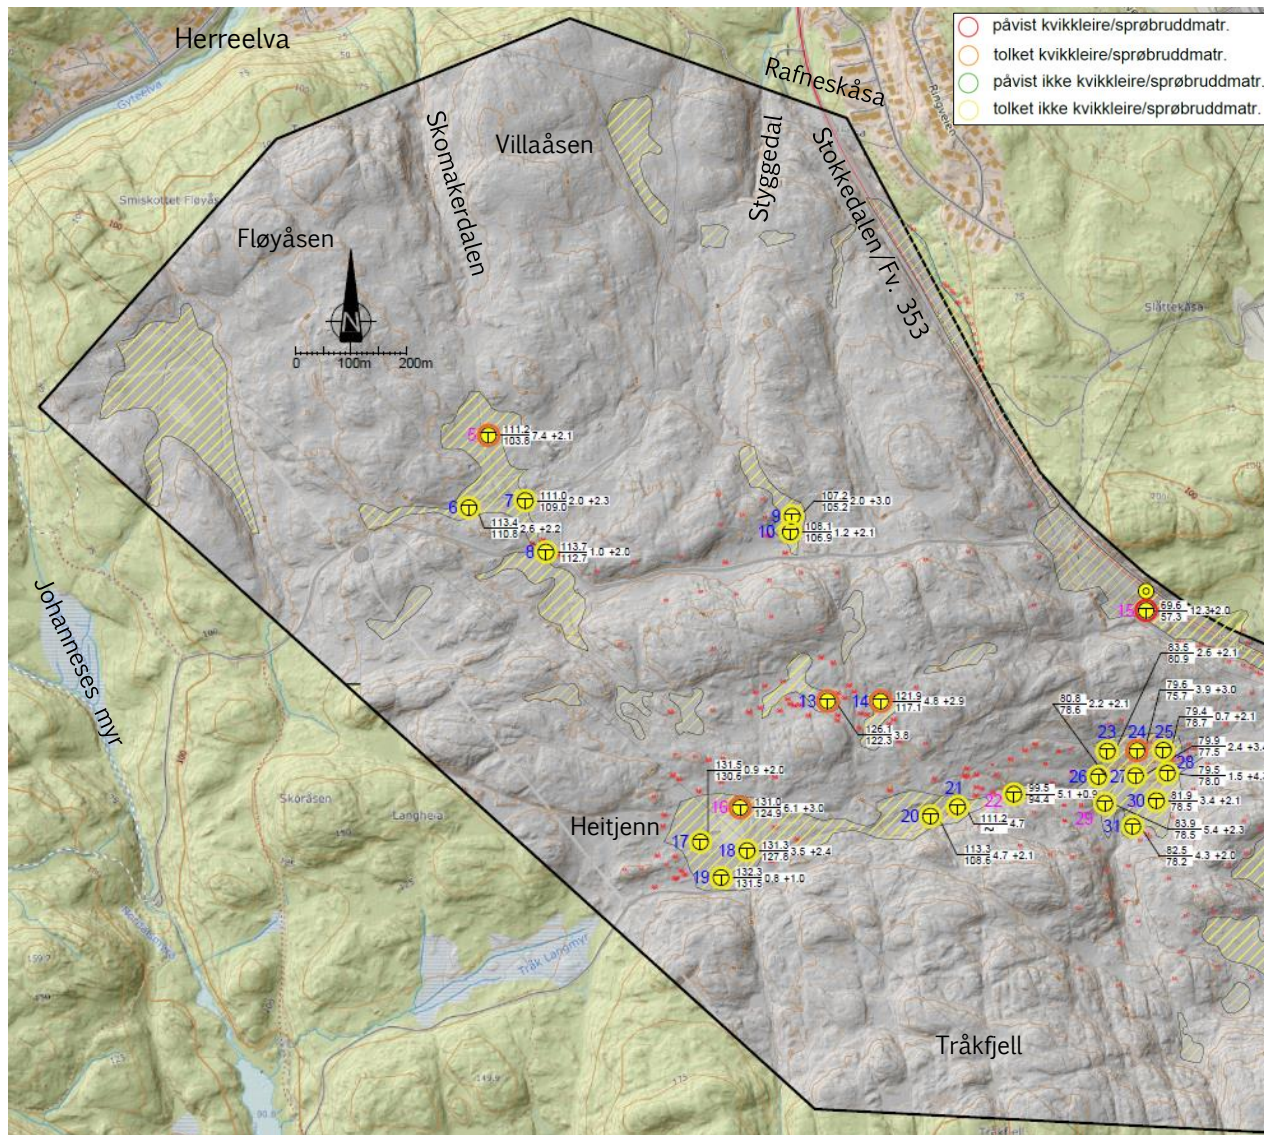
Figur 2. Utklipp fra tegning 115858-3. Utførte grunnundersøkelser, bart fjell og løsmasseområder for nordre del

Utførte grunnundersøkelser i området viser generelt mindre enn 5 m løsmassemektighet (blå tekst på figur 2). Områder klassifisert som moreneavsetning viser stort sett siltig/sandig/grusige løsmasser, mens områder med tykk havavsetning viser siltig/leirige masser.

Orange sirkler på figur 2 indikerer tolket sprøbruddmateriale/kvikkleire. Borepunkt 5, 13, 14 og 16 kan forekkesles med myr. Prøveserie i borepunkt 15 viser små sjikt av sprøbruddmaterialer.

Det er ikke utført grunnundersøkelser i nordøstre del av planområdet omkring Stokkedalen mot Rafneskåsa som vist på figur 2.

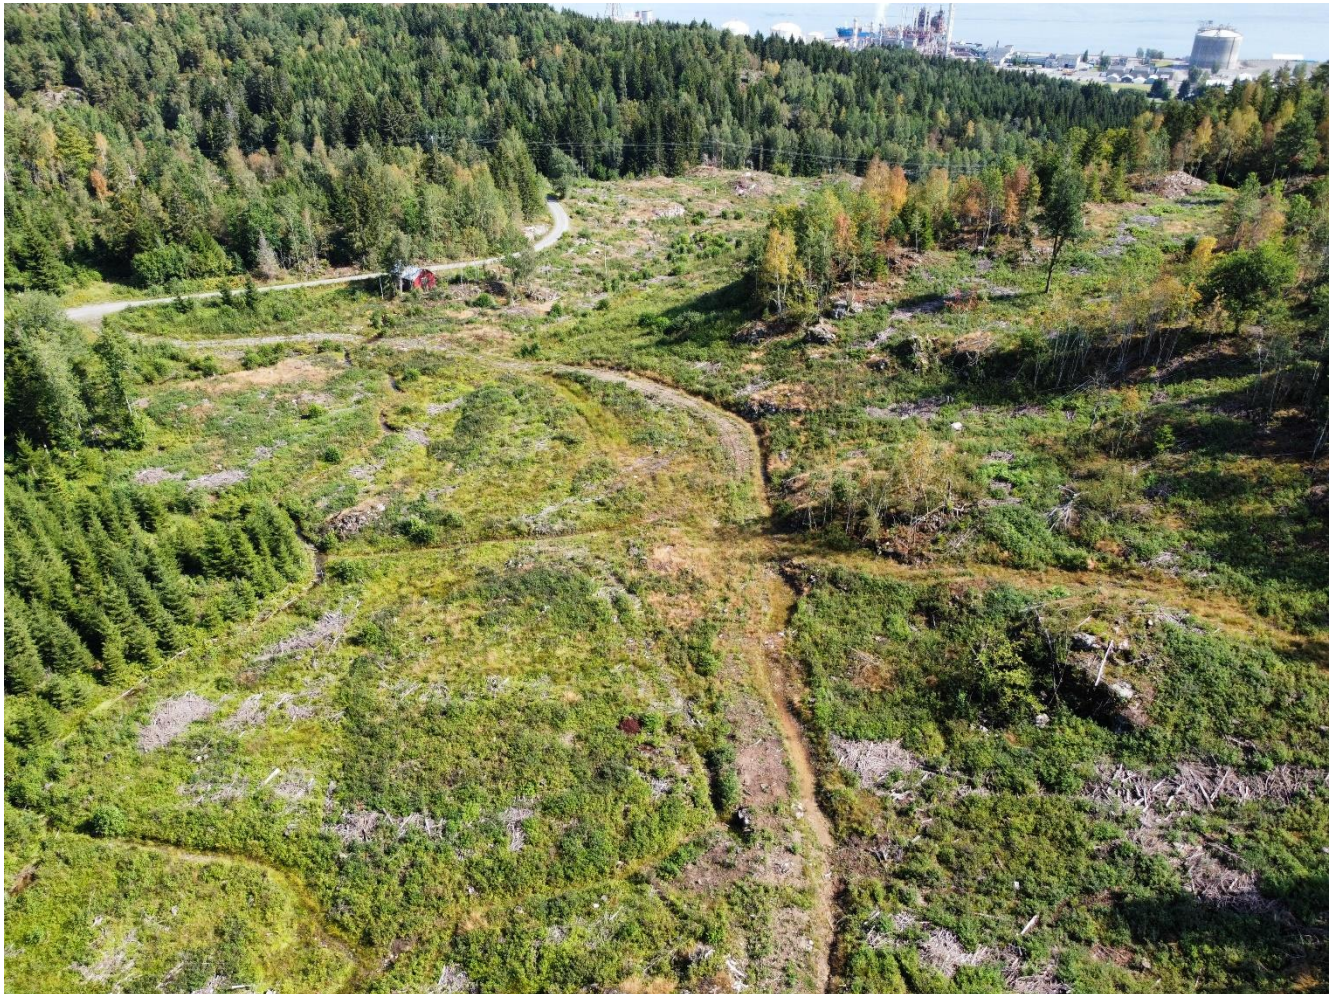
Figur 4. Bilde av løsmassefeltet omkring borepunkt 22 til 31, sett fra vest mot øst.

Selv områder klassifisert som tykk havavsetning på kvartærgeologisk kart har hyppige fjellblotninger og tynn løsmassemektighet.

For øvrig samsvarer kvartærgeologisk kart godt med erfaringer fra befaringer og utførte grunnundersøkelser.

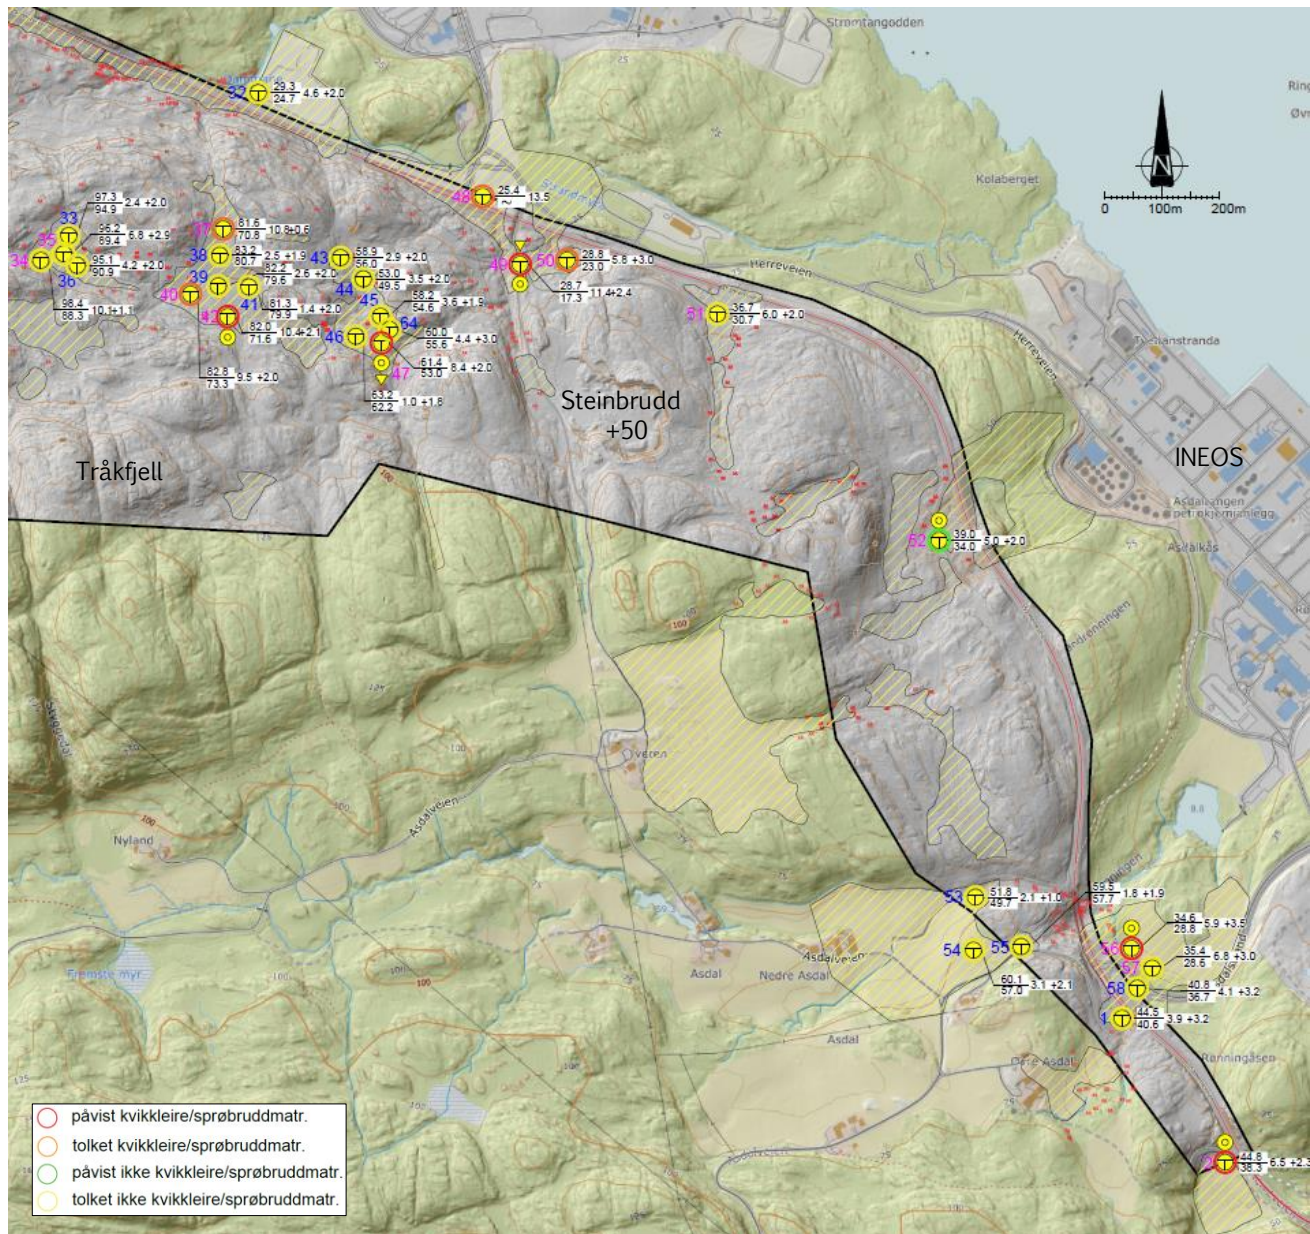
Figur 5. Utklipp fra tegning 115858-3. Utførte grunnundersøkelser, blottlagt fjell og løsmasseområder for søndre del

Terrenget er kupert, med hyppige fjellblotninger. Bekkeleier i området har primært utløp omkring borepunkt 48 og 49 på figur 5.

Påvist og tolket sprøbruddmateriale er vist på figur 5 med hhv. rød og orange sirkel.

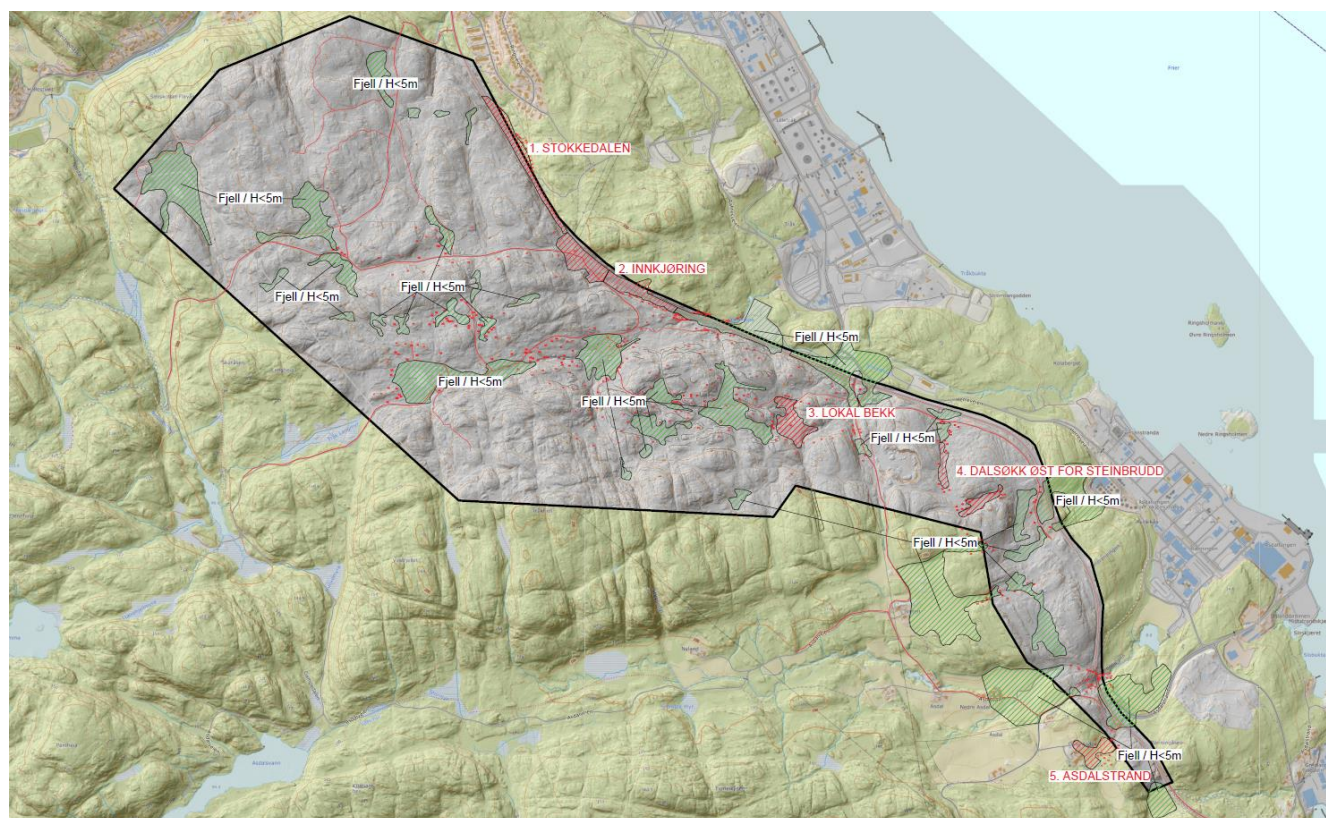
Figur 10. Utklipp fra tegning 115858-6, med skissering av aktsomhetsområder for terreng som kan være utsatt for områdeskred

Figur 10 nedenfor viser utklipp fra tegning 115858-6, hvor identifiserte aktsomhetsområder 1 til 5 er skissert med rød skravering.

Områder med grønn skravering på figur 10 ligger ikke i et aktsomhetsområde for mulig områdeskred. Generelt er bakgrunnen for dette mye bart fjell/tynt løsmassedekke og liten høydeforskjell.

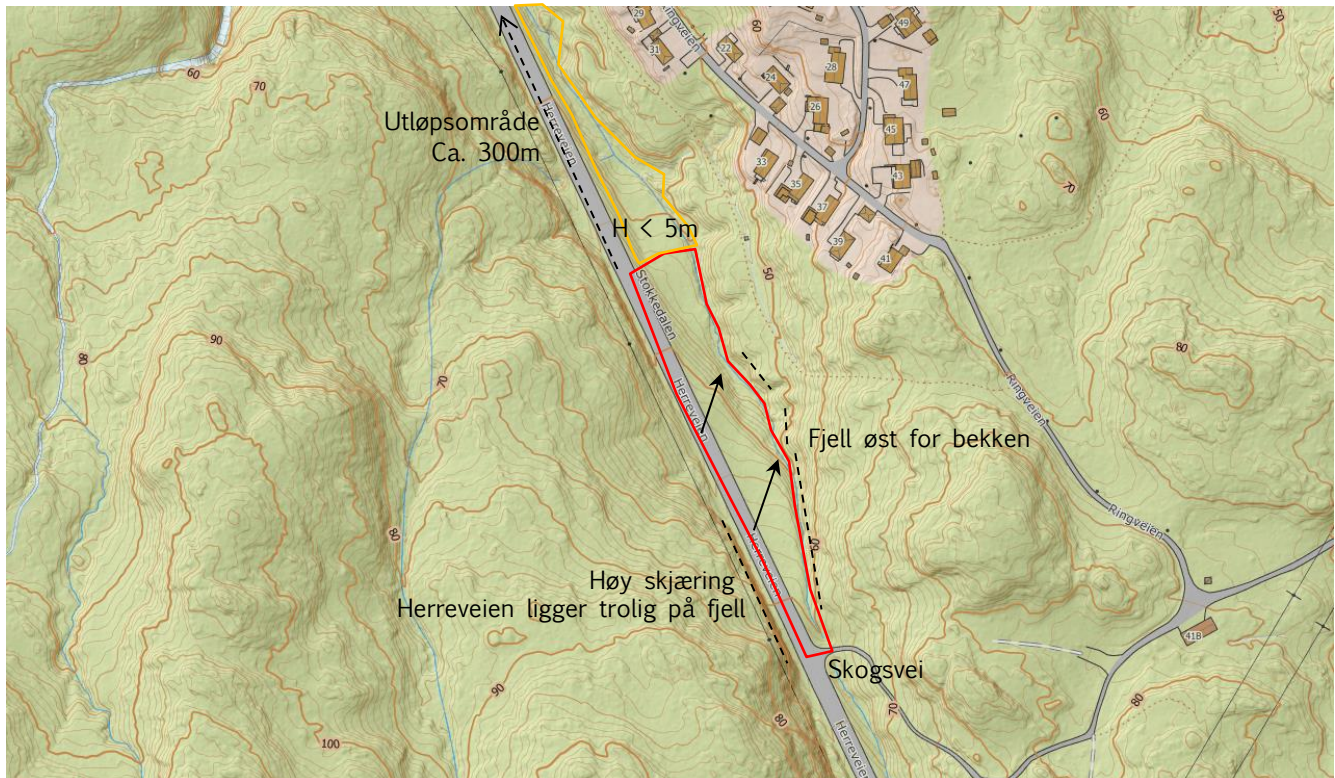
Figur 11. Skissering av kritiske skråninger, antatt løsne- og utløpsområder innenfor aktsomhetsområde 1

Antatt løsneområdet ligger langs den nordre delen av Herreveien, med kritisk skråning lokalisert ned mot ravinen. Øst for bekkesøkket er det stort sett blottlagt fjell.

Det er registrert litt erosjon på befaring den 18.10.2021. I bunn av ravinen er det synlig siltig/leirig løsmasser, mens skråningene mot Herreveien trolig domineres av sprengtsteinsfylling.

I den søndre delen av antatt løsneområdet (rød markering) er det registrert en ca. 10 - 12 m høy fjellskjæring. Veien ligger trolig på utsprengt fjell langs denne strekningen. På motsatt side av Herreveien er det blottlagt fjell, som medfører at et potensielt løsneområde ikke vil strekke seg forbi skogsveien.

I nord avgrenses løsneområde med bruk av terrengkriterier og skråningshøyde mindre enn 5 m. Potensielt utløpsområde ligger i ravinen mot nord, med en utstrekning på ca. 300 m.

Krav til sikkerhet ved opparbeidelse av G/S-vegen oppfylles hvis tiltaket ikke forverrer stabiliteten. Erosjon i bekkedaler som kan påvirke tiltaket må forebygges med erosjonssikring/bekkelukking.

Vi anbefaler generelt en erosjonssikring av bekkedalen langs hele denne strekningen.

Dersom planlagt G/S-veg medfører en forverring av dagens situasjon, må tiltaket detaljprosjekteres etter sikkerhetskrav gitt i punkt 4 i tabell 1. I så fall vil dette trolig medføre behov for supplerende grunnundersøkelser og mer omfattende områdestabilitetsvurderinger.

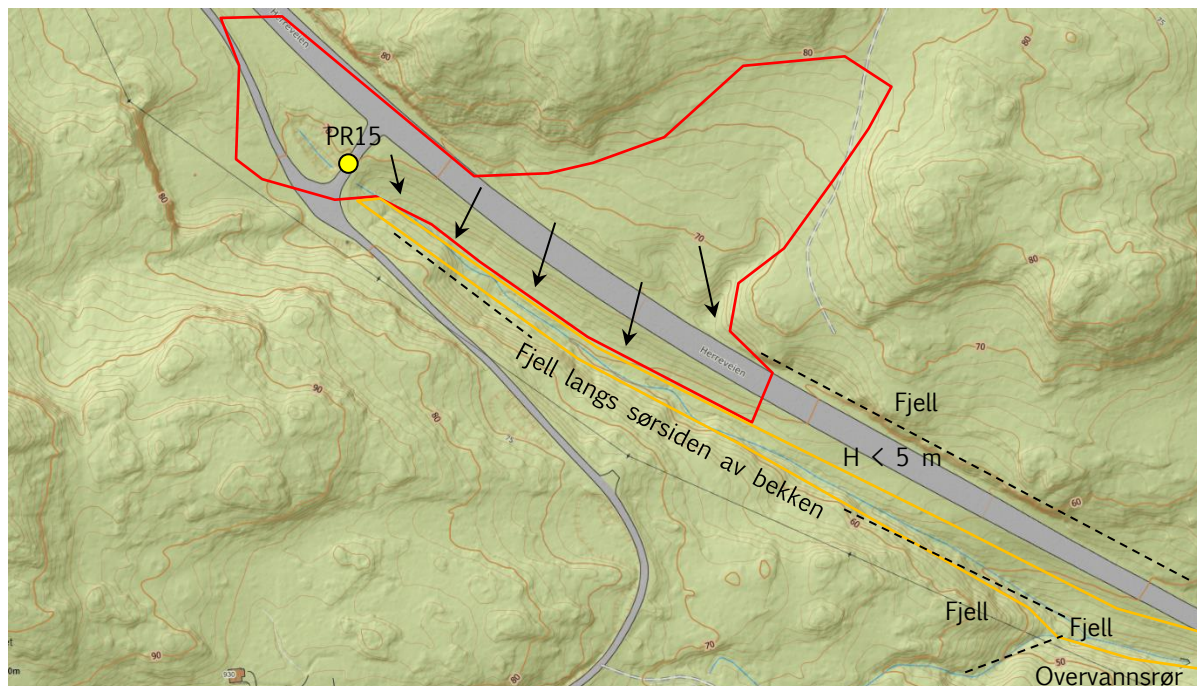
Figur 12. Skissering av kritiske skråninger, løсне- og utløpsområder innenfor aktsomhetsområde 2

Kritiske skråninger er lokalisert mot bekkesøkket, samt i ravinen nord for Herreveien (sorte piler på figur 12). Potensielt løснеområde vil strekke seg nordover frem til blottlagt fjell (rød markering). Potensielt utløpsområde langs ravinen mot overvannsrøret.

På befaring den 18.10.2021 ble det avdekket litt erosjon langs bekken (erosjonsforhold vurdert iht. NVE rapport 9/2020). Bunnen av ravinen er derimot svært bløt/fuktig.

Lengst sørøst på figur 12 er det etablert overvannsrør av betong på ca. 1800 mm, med utløp på andre siden av Herreveien.

Det er generelt registrert blottlagt fjell langs sørsiden av bekken, som vist med sort stiplet linje på figur 12. Skråningen opp mot Herreveien domineres av sprengtstein.

Krav til sikkerhet oppfylles hvis planlagt tiltaket ikke forverrer stabiliteten. Erosjon i bekkedaler som kan påvirke tiltaket må forebygges med erosjonssikring/bekkelukking.

En erosjonssikring i bunn av ravinen vil generelt forbedre dagens situasjon, samtidig som krav til å forebygge erosjon oppfylles. Vi anbefaler at erosjonssikringen etableres i bekken innenfor det røde omrisset på figur 12.

Planlagt G/S-veg, erosjonssikring og avkjøring med heving av terreng må detaljprosjekteres på bakgrunn av aktuelle planer.

Dersom tiltaket medfører en forverring av dagens situasjon, gjelder sikkerhetskrav iht. punkt 4 i tabell 1. I så fall vil dette trolig medføre behov for supplerende grunnundersøkelser og mer omfattende områdestabilitetsvurderinger.

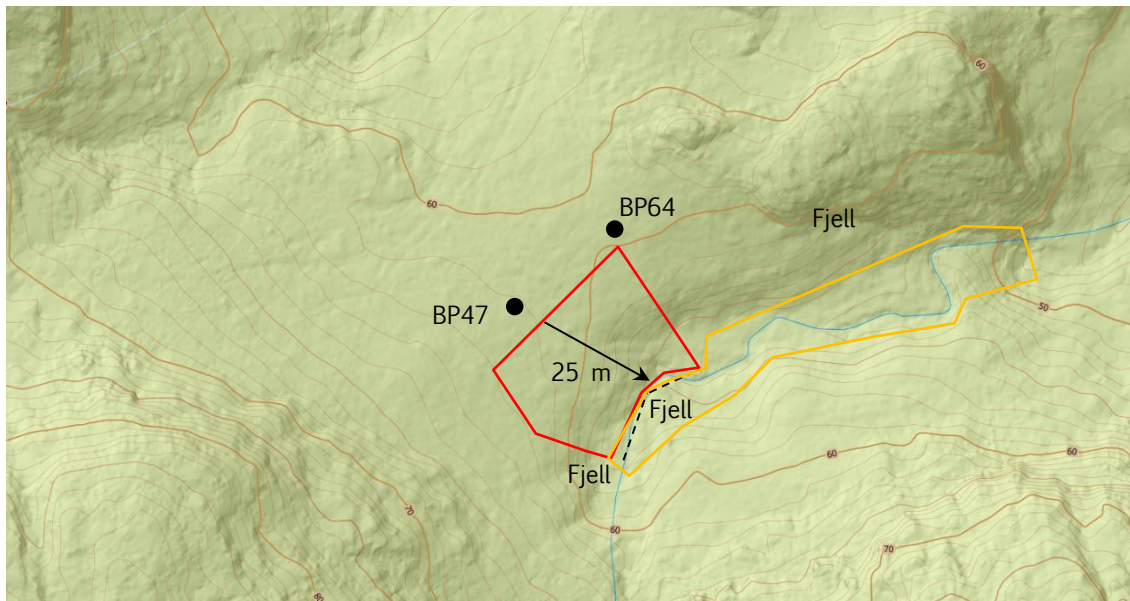
Figur 13. Skissering av kritiske skråninger, løсне- og utløpsområder innenfor aktsomhetsområde 3

Potensielt løснеområde lokalisert innenfor rød markering på figur 13, med kritisk skråning mot lokalt bekkesøkk og skredutvikling mot vest. Skråningshøyde inntil ca. 6 m i retning vest. Blottlagt fjell registrert i søndre del av bekken som vist på figur 13.

Borepunkt 64 viser ca. 4 m til fjell, og løsmasser av antatt tørrskorpepreget silt/leire. Prøveserie i borepunkt 47 viser øverst ca. 6,5 m siltig leire (ikke sprøbruddmateriale). Videre er det registrert ca. 1,5 m leire, hvorav to tynne sjikt klassifiseres som sprøbruddmaterialer.

På bakgrunn av topografi og grunnforhold, vurderes at et initialras mot bekken ikke vil medføre en større skredutvikling (områdeskred). Aktuell skredmekanisme er rotasjonsskred, og lokal stabilitet må vurderes i detaljprosjekteringsfasen på bakgrunn av aktuelle planer.

Områdestabiliteten for den aktuelle skråningen vurderes å være tilfredsstillende. Krav til sikkerhet ift. lokal stabilitet må opprettholdes og vurderes i detaljprosjekteringsfase.

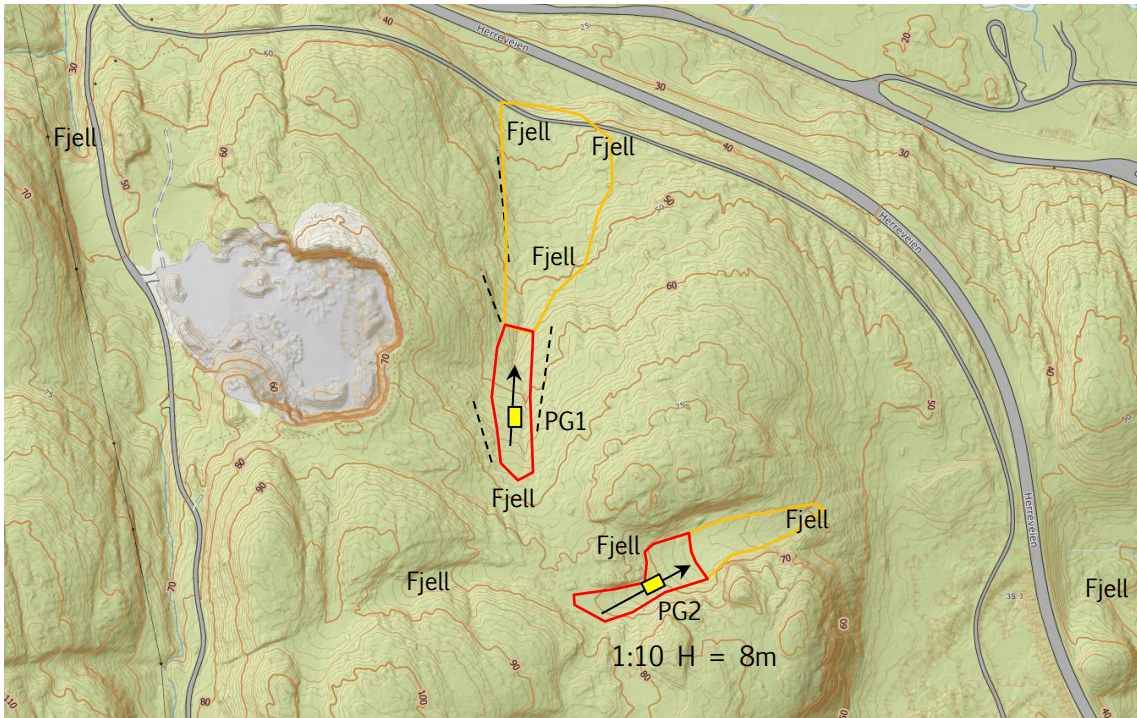
Figur 14. Skissering av kritiske skråninger, løsne- og utløpsområder innenfor aktsomhetsområde 4

Nordre løsneområde er avgrenset av fjell i sør og på begge sidekanter. Kritisk skråning er lokalisert i erodert ravine. Potensielt utløpsområde er innledningsvis avgrenset til 1,5 x løsneområdets lengde, som skissert med orange linje på figur 14.

Prøvegraving den 26.10.2021 viser svært fast sand/silt (morene) til antatt fjell på ca. 2,1 m dybde. Plassering av prøvegroppen er skissert på figur 13 med gul markering.

Søndre løsneområde ligger i et slakt dalsøkk, med fjell på begge sidekanter, samt mot øst/vest. Høyden på den aktuelle skråningen er ca. 8 m, med gjennomsnittlig helning ca. 1:10. Det er ingen bekker som kan forverre dagens situasjon.

Prøvegraving den 26.10.2021 viser svært fast sand/silt (morene) til ca. 2,8 m dybde, hvor undersøkelsene ble avsluttet på grunn av for stor motstand. Plassering av prøvegroppen er skissert på figur 13 med gul markering.

Siden det ikke ble registrert masser med sprøbruddegenskaper, er områdestabiliteten for aktsomhetsområde 4 tilfredsstillende.

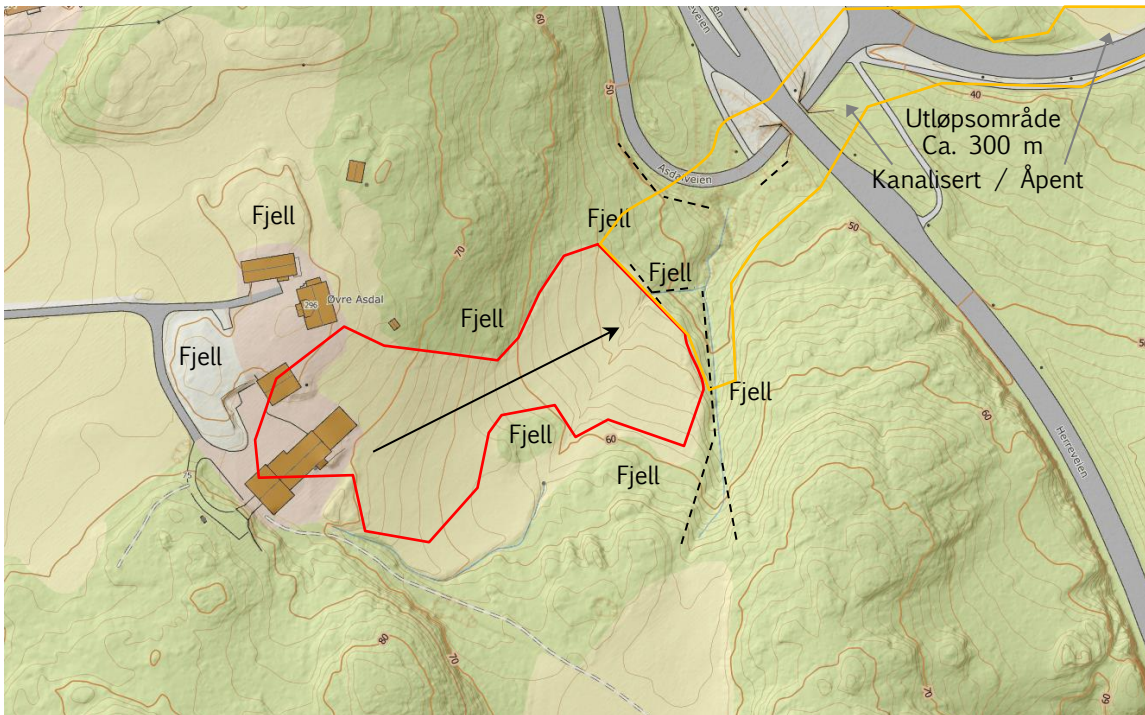
Figur 15. Skissering av kritiske skråninger, løsne- og utløpsområder innenfor aktsomhetsområde 5

Figur 15 viser skissemessig løsne- og utløpsområde forårsaket av et potensielt initialras i ravinen nordøst for jordet. Anslagsvis utløpsområde er bestemt ved en kombinasjon av kanalisert og åpent terreng.

Befaring omkring Øvre Asdal den 19.10.2021 avdekket blottlagt fjell langs ravinen nord/nordøst for jordet, samt en oppstikkende fjellrygg midt på jordet. Ned mot Asdalsveien er det registrert mye blottlagt fjell.

Generelt ligger jordet med gjennomsnittlig skråningshelning ca. 1:7. På grunn av blottlagt fjell mot ravinen i nord/nordøst, er det ingen kritiske skråninger som kan iverksette et større bakovergrepene skred. Et mulig utløpsområde fra Asdal vurderes ikke å kunne påvirke planområdet.

Siden det er registrert fjell i nedkant av utløpsområdet, vil ikke planlagt tiltak medføre en forverring av dagens situasjon. Det er heller ikke registrert erosjon som kan påvirke tiltaket.

Områdestabiliteten i aktsomhetsområde 5 er dermed tilfredsstillende for planlagt tiltak.
