Bamble kommune

# Kulturminnefaglig rapport

Reguleringsplan Rådhusplassen - Stathelle

Oppdragsnr.: 5155785 Dokumentnr.: Versjon: 1  
2018-04-11

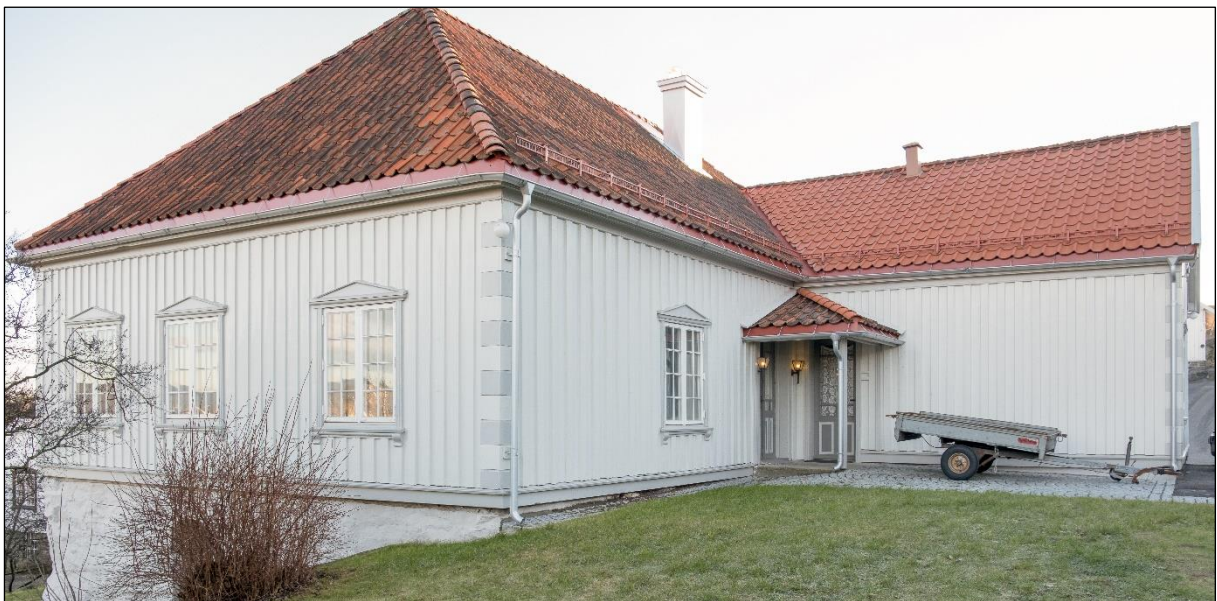
Fogdegården er den eldste og mest fornemme av de fem verneverdige byggene innenfor planområdet. Bygget er antatt bygget 1760. Fasaden har gjennomgått noen vesentlige endringer. Fasaden mot Rådhusplassen hadde tidligere hovedinngang med vindfang og trapp som sees på tegning fra 1916. Bygget bærer likevel preg av 1700-tallets arkitektur med kompakt bygningskropp, solid grunnmur, høyt valmtak, smårutete vinduer og symmetri. Fogdegården er nylig blitt rehabilitert, men har lektepene eller smalt tømmermannspanel og klassiske detaljer rundt vinduene som antas å være opprinnelig. Hjørnebordenes utforming etterlikner kvaderstein som i steinarkitekturen. Vinduene er av nyere dato men med opprinnelig utforming. Vindusinnvidningen med de små rutene og sprosser er typisk for 1700-tallets vindusutforming. Dørportalen i fasaden mot plassen er sannsynligvis opprinnelig, og dørene i fasaden mot baksiden som i dag har fått overbygg er av eldre type og fint utformet med glassinnfellinger. Kjellermuren under deler av bygget er kalket natursteinsmur og gir bygget et opprinnelig preg. Den panelte kjellerdøren er av eldre dato – trolig opprinnelig fra 1700-tallet. Taket er tekket med rød teglstein. Teglsteinen på hovedfløyen ser ut til å være av noe eldre dato, eller fra en tidligere utbedring av taket.

Figur 14. Fogdegården med dagens hovedinngang på baksiden av huset. Foto Norconsult 2018.

**Fogdegården vurderes på grunnlag av alder, opprinnelighet og byggets historiefortellende karakter og sin betydning for kulturmiljøet, til å ha svært stor kulturhistorisk verdi.**

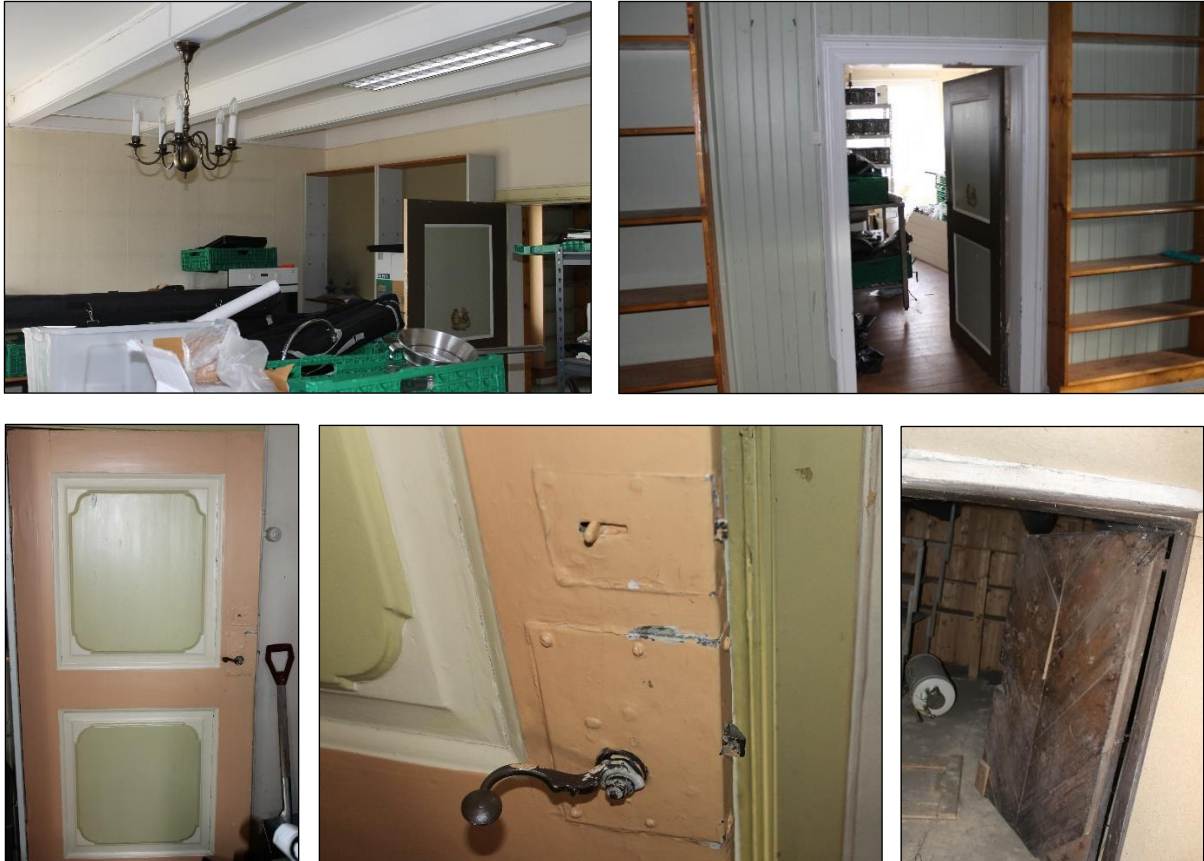
Bygget står i dag uten bruk og interiøret er preget av tidligere bruk som bibliotek og kontor. Rominndelingen er sannsynligvis delvis opprinnelig men overflatene er av nyere kvalitet. Noe eldre panel i noen rom og opprinnelig dørrinnramming. De kulturhistoriske verdiene i interiøret er i stor grad knyttet til dører, listverk og takbjelker. Kjeller og loft har en rekke opprinnelige kvaliteter og også trappen mellom hovedfløy og sidefløy er i stor grad opprinnelig med synlige laftevegger.

Figur 15. Foto av elementer med kulturhistorisk verdi, synlige bjelker i himling, eldre panel, opprinnelig dør med eldre lås og vrider, samt opprinnelig labankdør i kjeller. Foto Norconsult 2018.

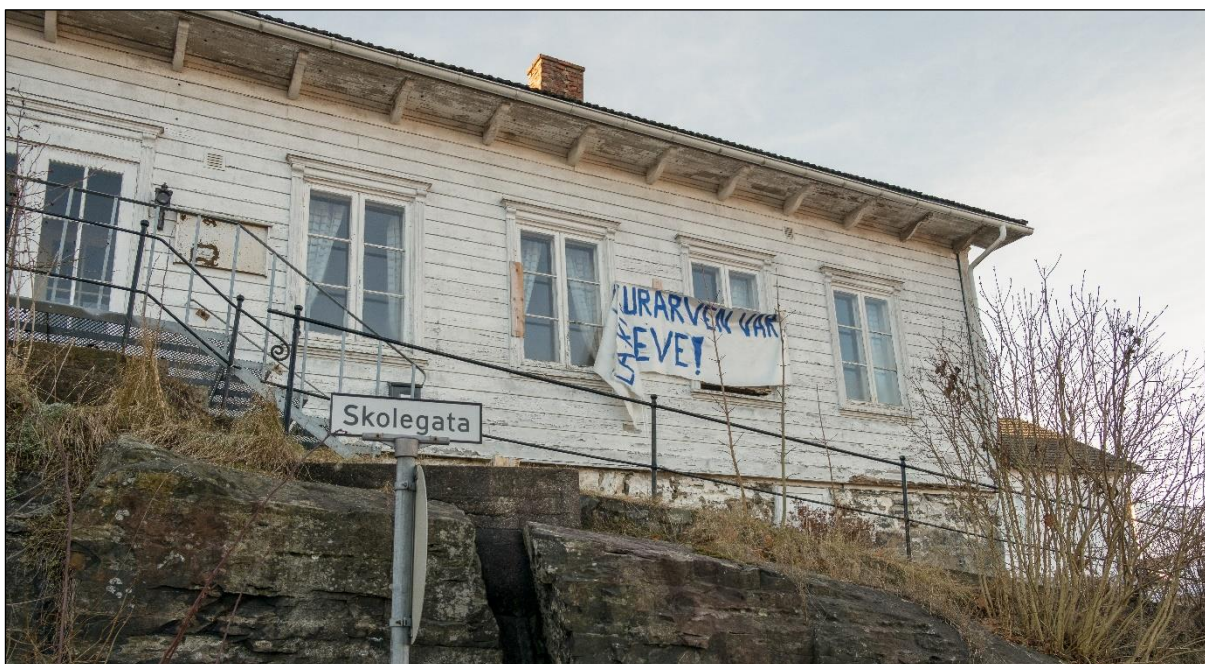
Velhuset, som har fungert som kommunelokale og rettslokale, ble bygget i 1864. Huset har mange autentiske kvaliteter i eksteriøret, men er pr våren 2018 under rehabilitering med blant annet skifte av tak. Vinduene før rehabiliteringer er av eldre dato (men ikke opprinnelige), typisk empirevinduer med to rammer, sprosser og tre ruter i hver ramme. Den doble hoveddøren er av nyere dato. Ytterveggene har liggende dobbelfalset panel som ser ut til å være eldre men ikke opprinnelig. Grunnmuren er pusset natursteins mur som sannsynligvis er opprinnelig. Taket var under omlegging under befaring. Endringene som er gjort tidligere kan tyde på at det ble foretatt en større rehabilitering på 1950 tallet. Velhuset har et nyere tilbygg i sør, der taket er/var tekket med plater og med støpt grunnmur.

Figur 17. Velhuset før rehabilitering i 2018. Foto Norconsult 2016.

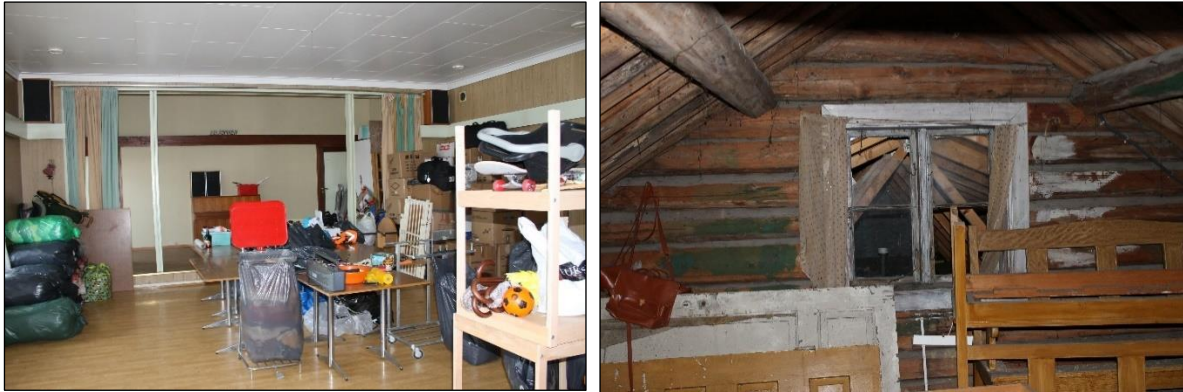
Interiøret er svært endret og tilpasset den ulike bruken opp gjennom tidene. De fleste overflatene er av nyere dato, mye ser ut til å være fra 1950 -tallet. Det største rommet til venstre for hovedinngangen mot gaten har fremdeles form og spor etter utforming som møtesal. Ellers viser interiøret få spor etter tidligere bruk.

Figur 18. Velhuset, forsamlingshall og eldre vindu mellom nyere og gammel del. Foto Norconsult.2018

**Velhuset vurderes på grunnlag av alder, opprinnelighet og byggets historiefortellende karakter og sin betydning for kulturmiljøet til å ha stor kulturhistorisk verdi.**

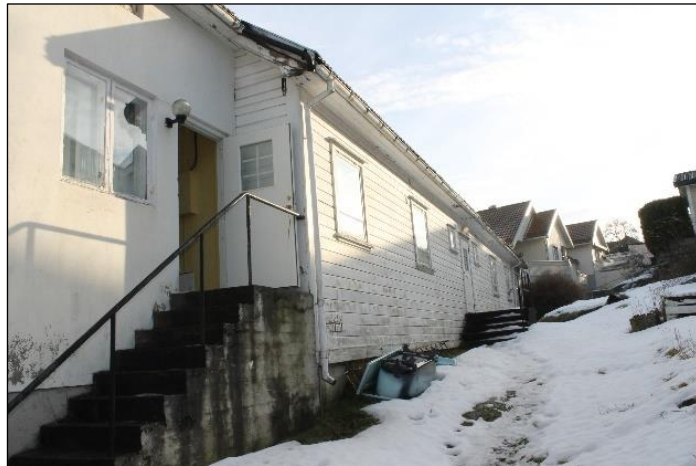
Fengselsbygningen har imidlertid blitt endret både i form og materiale for å tilpasses ny funksjon. Bygget har tidligere fått et tilbygg i mur mot nord. Vinduer er også av nyere dato og er ikke i tråd med den tradisjonelle vindusutformingen for tiden det ble bygget. Ytterveggene har liggende dobbelfalset panel som kan være av eldre dato. Taket er tekket med nyere betongtakstein. Opprinnelig jernluke i takflaten. Grunnmur og kjellermur er av blandet karakter, både pusset og malt natursteinsmur og betongmurer.

Figur 19. Fengelets bakside med nyere tilbygg og trapp. Foto Norconsult 2018.

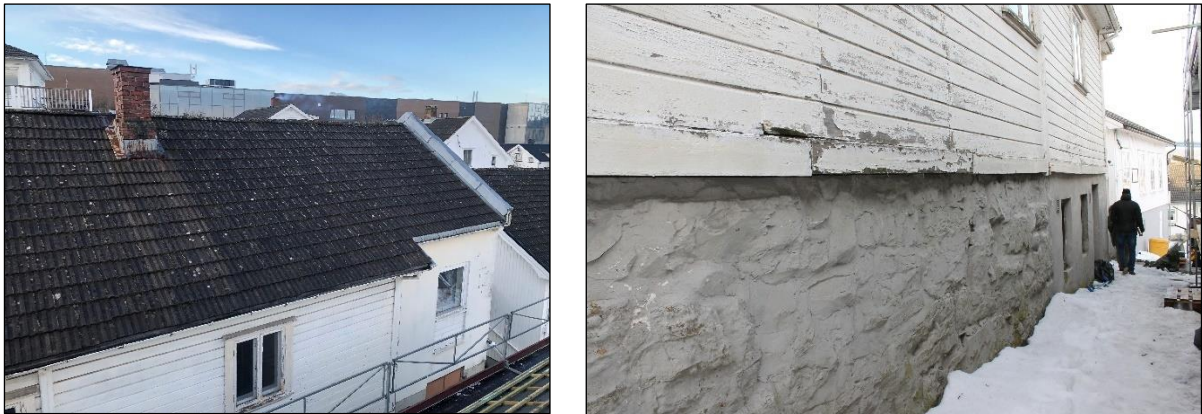
Figur 20. Fengselets takflate og grunnmur. Norconsult 2018.

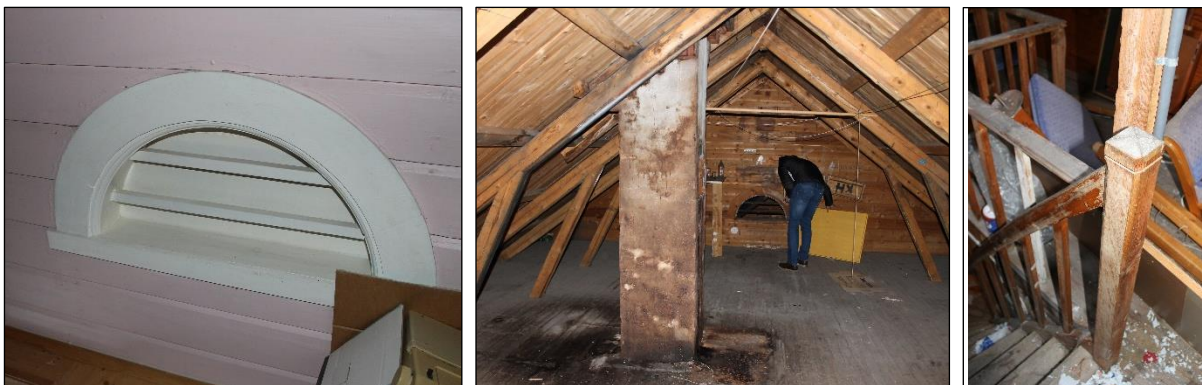
Interiøret er sterkt endret og viser ikke spor etter tidligere funksjon som fengsel, bortsett fra de halvmåneformede vindusgluggene med jerngitter i de opprinnelige endeveggene. Loftsetasjen med pipe, taksperrer plankegulv og tretrapp har opprinnelig preg.

Figur 21. Fengselet. Opprinnelige åpninger i den opprinnelige gavlveggen, opprinnelige/eldre trapp med gelender. Foto Norconsult 2018.

**Fengselet vurderes på grunnlag av alder, opprinnelighet og byggets historiefortellende karakter og sin betydning for kulturmiljøet til å ha middels kulturhistorisk verdi.**

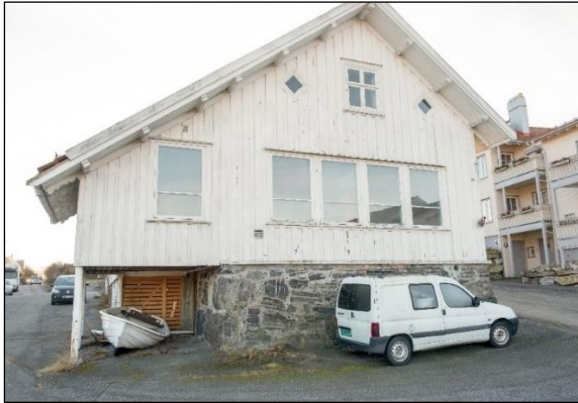
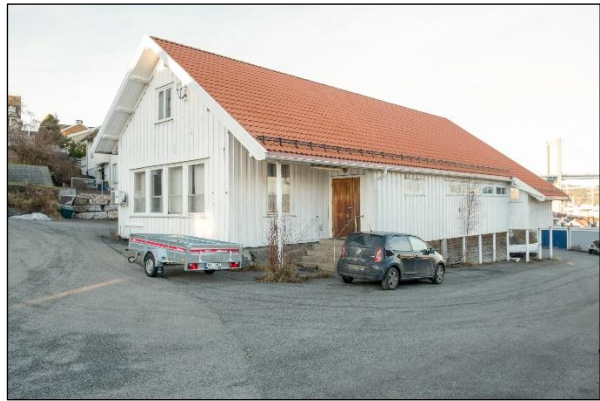
Figur 22. Skolebygget. Norconsult 2016.

Skolebygget, reist i 1881, har fått en del endringer i eksteriøret, men kanskje først og fremst i omgivelsene. Interiøret ble ikke befart. Skolebygget har fått et tilbygg/overbygg mot øst, og nyere vinduer i gavlene som ikke har tradisjonell utforming. Opprinnelige små vinduer i gavlen mot nord. Kledningen av tømmermannspanel er i stor grad av eldre dato og kan være opprinnelig. Taket er av nyere dato tekket med rød teglstein. Grunnmuren er fuget natursteinsmur. Til tross for endringer i form og materiale har bygget bevart spor etter en enkel sveitserstil.

**Den gamle skolen vurderes på grunnlag av alder, opprinnelighet og byggets historiefortellende karakter og sin betydning for kulturmiljøet til å ha liten kulturhistorisk verdi.**

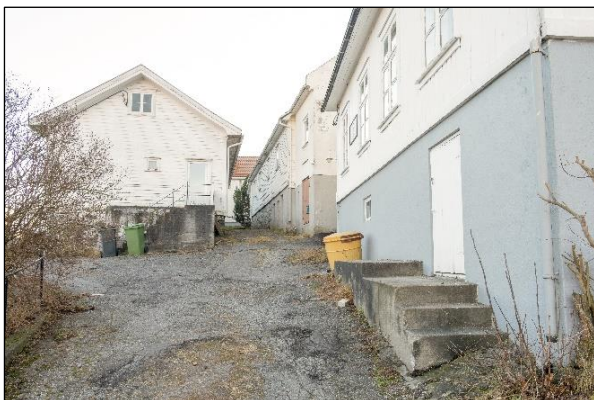
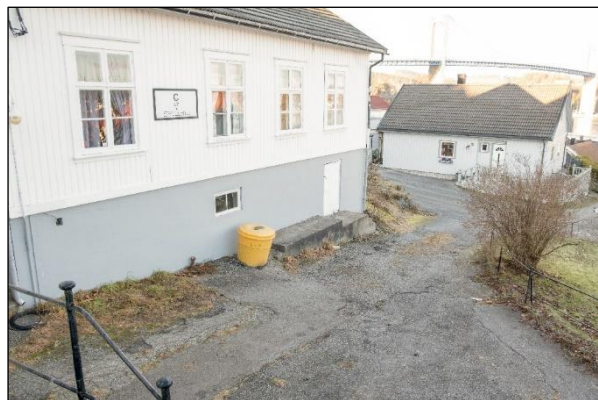
Figur 23. Bedehuset. Norconsult 2016.

Bedehuset ble oppført siste halvdel av 1800-tallet (1870?) og har en rekke opprinnelige elementer i eksteriør og interiør. Grunnmuren er pusset med betong men kan være pusset på natursteinsmur. Vindusplassering i grunnmur tyder på dette. Panelet er stående falset panel som kan være opprinnelig. Vinduene som har en typisk empirestil med krysspост med fire rammer der de nederste rammene er delt i to med en tynn sprosse. Vinduene ser ut til å være opprinnelige og har varevindu på innsiden. Nyere sort betongtakstein på taket.

**Bedehuset vurderes på grunnlag av alder, opprinnelighet og byggets historiefortellende karakter og sin betydning for kulturmiljøet til å ha middels kulturhistorisk verdi.**

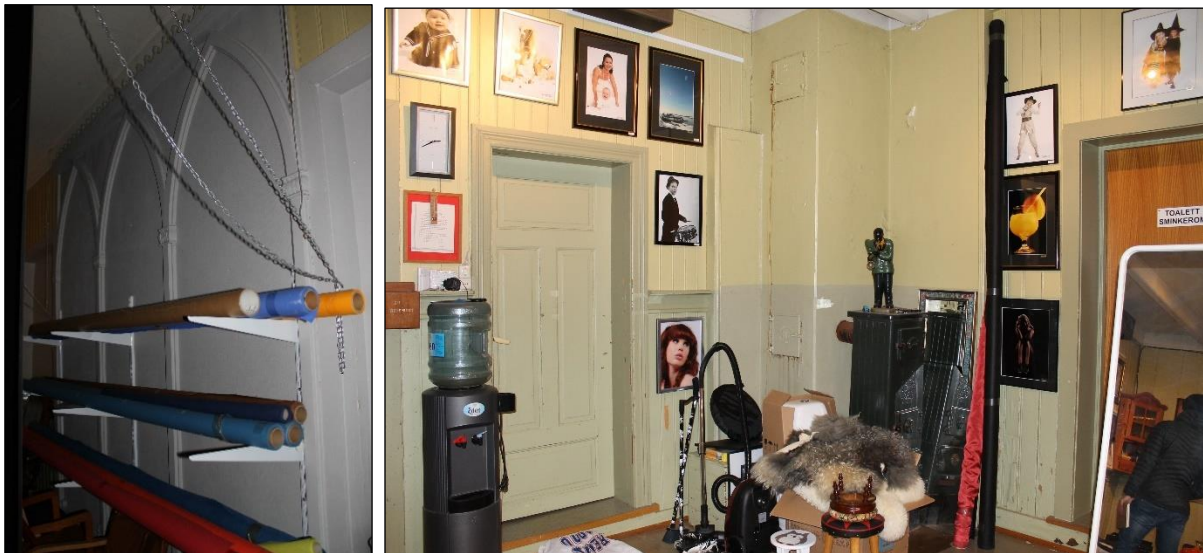
Bedehuset har en rekke opprinnelige elementer i interiøret som fyllingsdører, veggpanel og takbjelker. Forsamlingsrommet har et svært autentisk preg både i form, materiale og overflater. Resten av bygget er preget av nyere bruk men har i stor grad opprinnelig rominndeling.

Figur 24. Interiøret i forsamlingsrommet. Norconsult 2018.
