Oppdragsgiver: FRIER VEST HOLDING AS
Oppdragsnavn: Detaljregulering Frier - Tråk
Oppdragsnummer: 633077-01
Utarbeidet av: Sissel Nybro/ Kristin Sneltvedt / Knut Eigil Larsen
Oppdragsleder: Sissel Nybro
Dato: 28.04.2022, revidert 09.05.2022

Notat Vurderinger kryss Herreveien-Rafnesveien

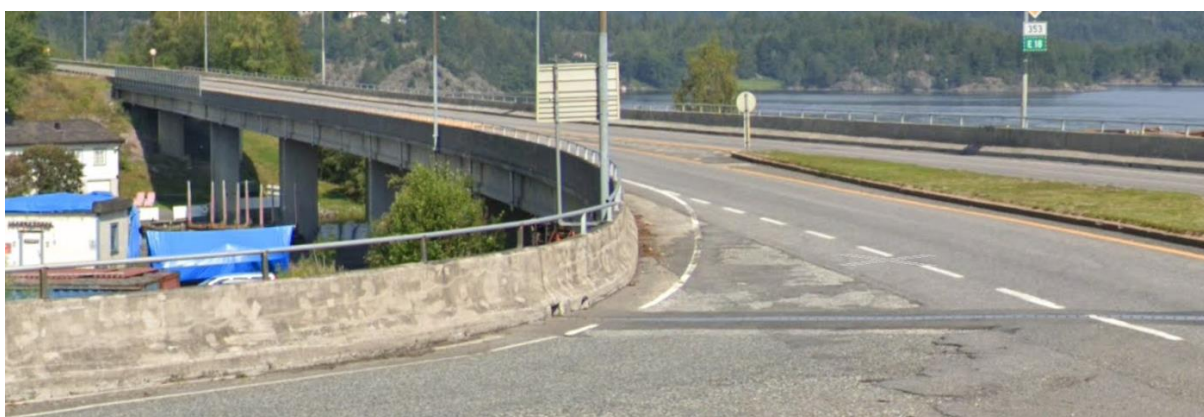
Figur 1-2: Sikt mot venstre ut på Herreveien (Kilde: Google street View, juli 2019)

Ut i fra registrert ulykkeskode og ulykkestype skjer ulykkene ved venstresving fra Rafnesveien og inn på Fv. 353. Se bilde i Figur 1-2.

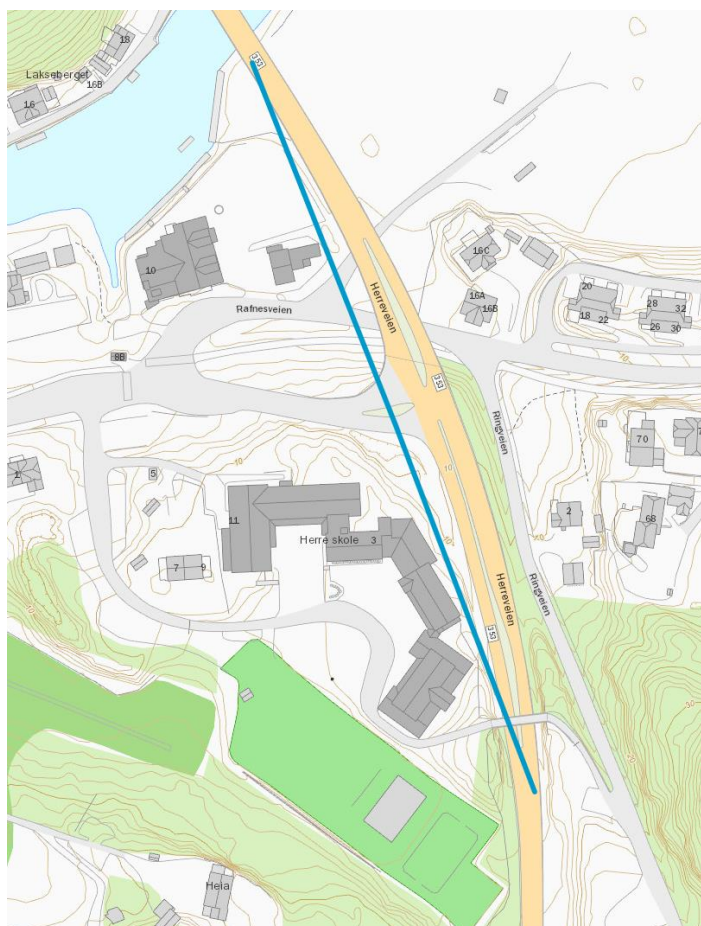
Figur 1-4: Kart over kryss med illustrert siktkrav for H1-veg ihht vegnormal

Siktlinjene fra Rafnesveien avsluttes ca 28m nord for gangbruen i sørlig retning ved siktkrav for en H1-veg (se Figur 1-4). Det er vegetasjon og fjellskjæring langs Herre skole som kan se ut til å reduseres sikten mot dette endepunktet i sørlig retning. Se bilder i Figur 1-5 og Figur 1-6.

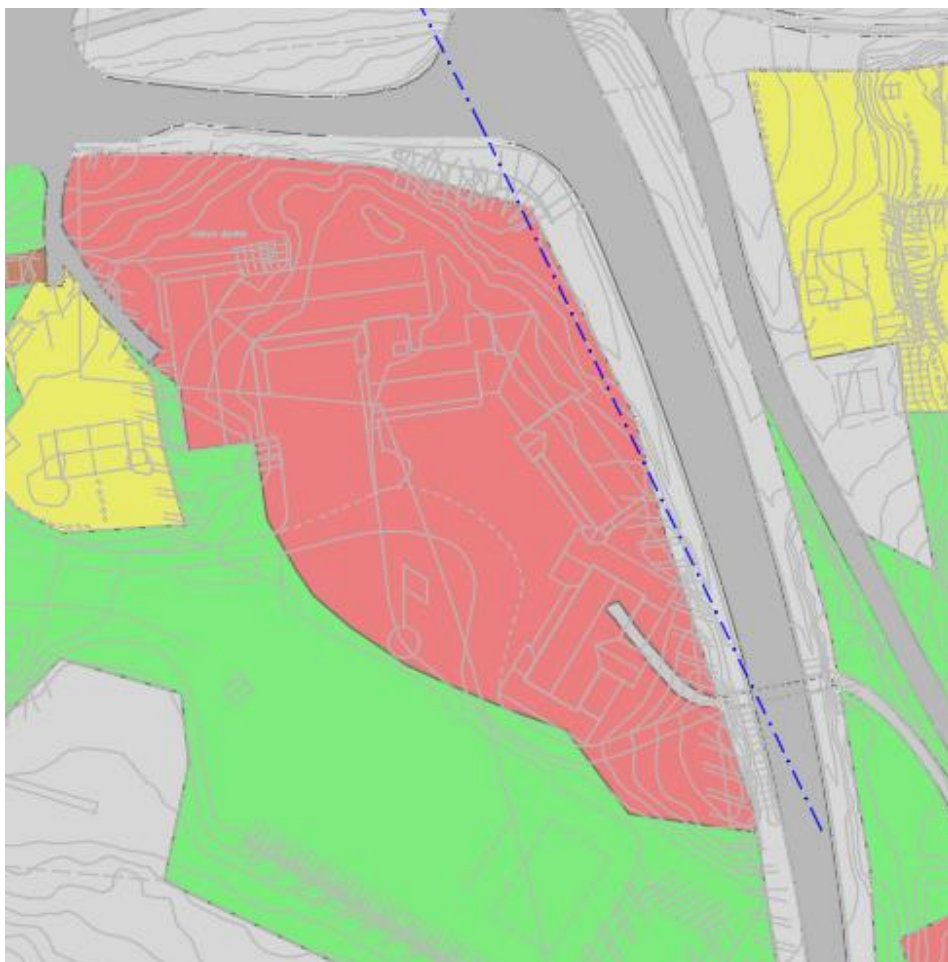
Figur 1-7: Reguleringsplan med vist siktkrav for H1-veg ihht dagens vegnormal

I sørgående retning er siktkrav for H1 veg illustrert i forhold til gjeldende reguleringsplan og formålsgrense mot skoletomta. Se Figur 1-7. Det er ikke regulert tilstrekkelig sideareal til å tilfredsstille dagens siktkrav for en H1-veg.

Gjeldende reguleringsplan er fra 1974. Det antas at formålsgrense mot offentlig formål (Herre skole) den gang fremkom for å sikre tilstrekkelig sikt i krysset. Kravene til sikt på tidspunkt for utarbeidelse av reguleringsplan kan ha vært annerledes enn i dag. Tar man utgangspunkt i denne formålslinjen ville sikt være 138m x 8,5m. Sammenliknet med krav i dagens vegnormal ville dette gitt L1 tilsvarende krav for Hø1 veg og L2 med en avstand 1,5m nærmere primærveien enn krav.

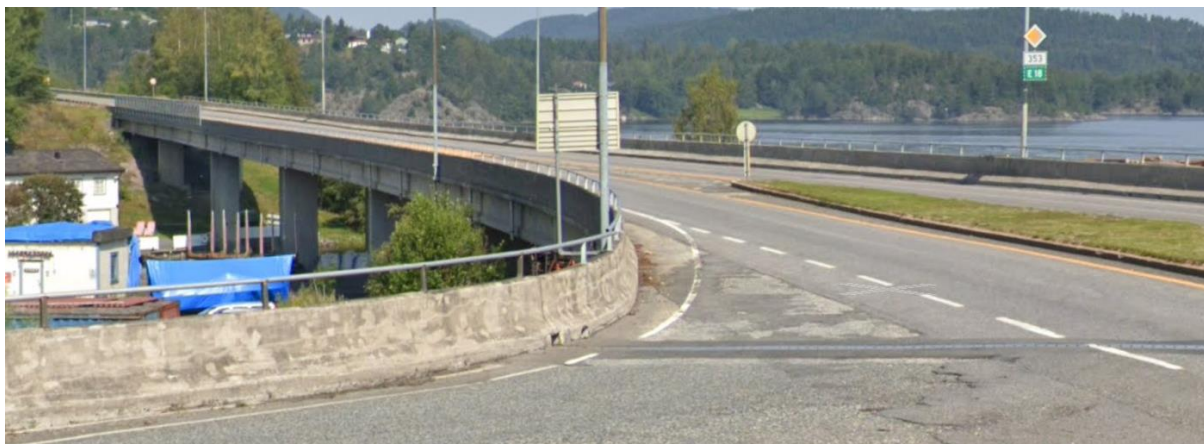
Figur 1-8: Bilde fra Rafnesveien mot nord (Kilde: Google Street View, juli 2019²)

I nordgående retning er det en brukonstruksjon, og rekkverket på brua ligger i siktsonen. Se bilde i Figur 1-8 og Figur 1-9.

Kravet i henhold til håndbok N100 er at man skal se asfalten i siktlinjens endepunkt. Dette vil ikke bli oppfylt i dette tilfellet, grunnet sikringsrekkverk på brua. Når kjøretøyet er plassert i sekundærvegen ved kryssområdet, vil likevel kjøretøy fra nord være synlig over rekkverket fra Rafnesveien, men lysene på bilen, som er mest synlig, kan være skjult bak betongrekkverket.

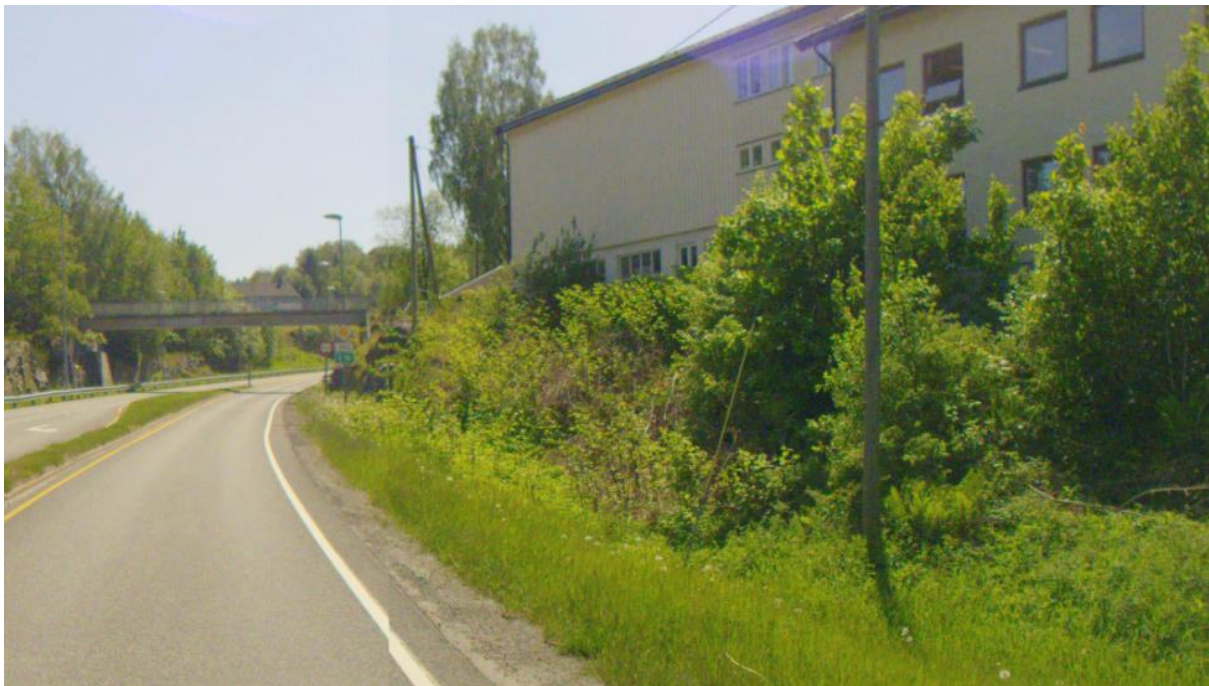
Figur 2-1: Vegetasjon og fjellskjæring langs Herre skole (Kilde: Vegkart.no, juni 2021)

Siktkrav for H1 etter dagens vegnormaler vil ikke være ivaretatt innenfor sideareal i gjeldende reguleringsplan, jfr Figur 1-7. Det kan se ut som dagens vegetasjon og fjellskjæring mot skolen reduserer sikt i sørlig retning for trafikk som kommer ut Rafnesveien.

Vegetasjonen og fjellskjæring mot skolebygget kan fjernes/ reduseres for å bedre sikten i sørlig retning. Tiltak for å unngå at vegetasjonen vokser opp igjen vil sikre en permanent siktbedring. En oppmåling av siktlinje vil avklare med detaljert behov for tiltaksareal.

Fjernes sikthindringer innenfor siktsonene beregnet for en H1 veg, anses sikt sørover fra krysset for å være tilfredsstillende i tråd med dagens vegnormaler.

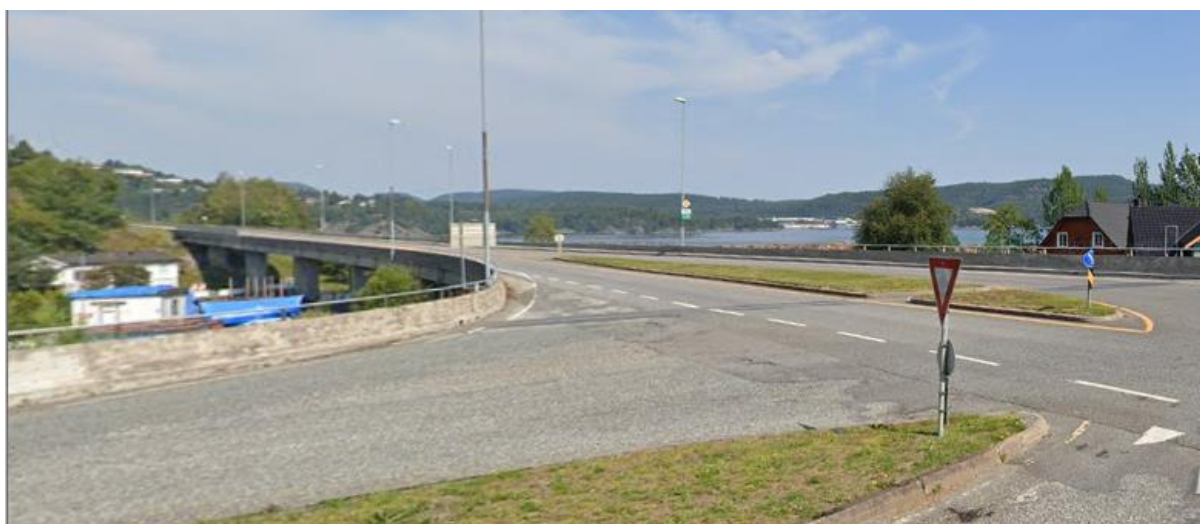
Figur 2-2: Rekkverk på brua nordlig retning (Kilde Google Street View, juli 2019)

I nordlig retning ligger rekkverk på brua innenfor siktsonen. Når et kjøretøy skal ut fra Rafnesveien, vil det oppleves å ha sikt i nordlig retning langs Herreveien fordi man vil kunne se kjøretøy over rekkverket.

Siktutbedringer i denne retningen kan gjøres med utskifting til en annen type rekkverk (f.eks. konstruksjon med to rør). Skifte av rekkverk er et omfattende og kostbart tiltak.

Siktutbedring mot nord ved utskifting til et stålrekkverk med to rør vil kunne medføre bedre synlighet for biler som kommer fra nord, spesielt da billysene vil kunne bli bedre synlig. Dagens rekkverk er ca. 200 m langt. Et slikt tiltak er et betydelig mer omfattende tiltak en siktutbedring mot sør. Kostnad til nytt rekkverk vil avhenge av brukonstruksjonen og hvordan et nytt rekkverk kan festes inn. I tillegg må det oppføres snøskjermer det det er underliggende veg/ hus. Kostnadene på en slik utskifting kan i bestefall beløpe seg til omkring 5000 kr/lm eks mva om rekkverk kan monteres rett på dagens konstruksjon, men ved behov for omfattende tilpasninger vil det medføre betydelig høyere kostnader. Erfaring fra andre prosjekt er at kostander kan komme opp imot 30.000 kr/lm eks mva. Fylkeskommunen sin bruavdeling kan se nærmere på kostnadsestimat om dette er aktuelt.

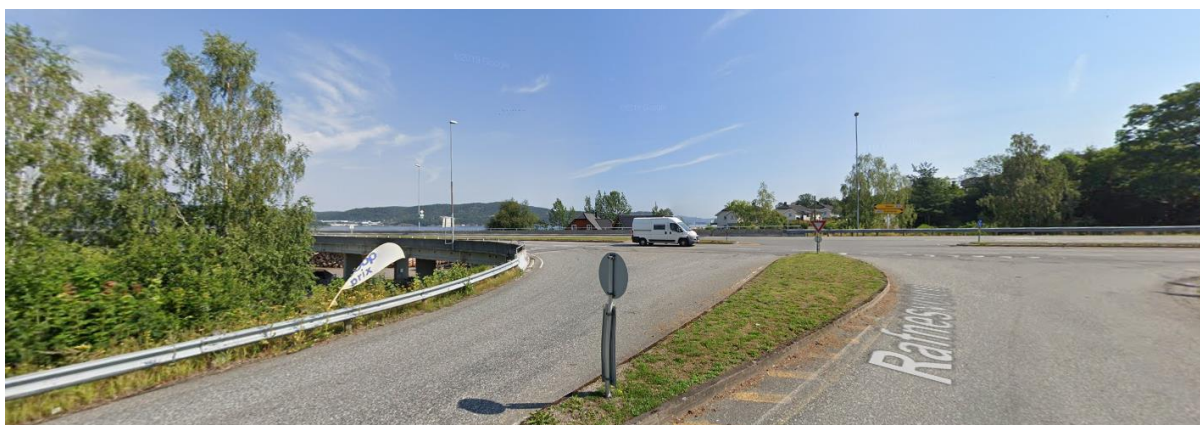
Figur 2-3: Vegetasjon i nordlig retning før krysset (Kilde Google Street View, juli 2019)

Nord for Rafnesveien står det i dag noen store trær. Disse ligger langt utenfor regulert siktzone, men kan oppleves som sikthindrende på vei ut mot krysset. Se bilde i Figur 2-3.
