# **Fv. 363 Gang- og sykkelveg Bamble kirke – Grindbakken**

## **Notat - Vannmiljø**

# Vurdering av vannmiljø fv. 363 Bamble kirke - Grindbakken

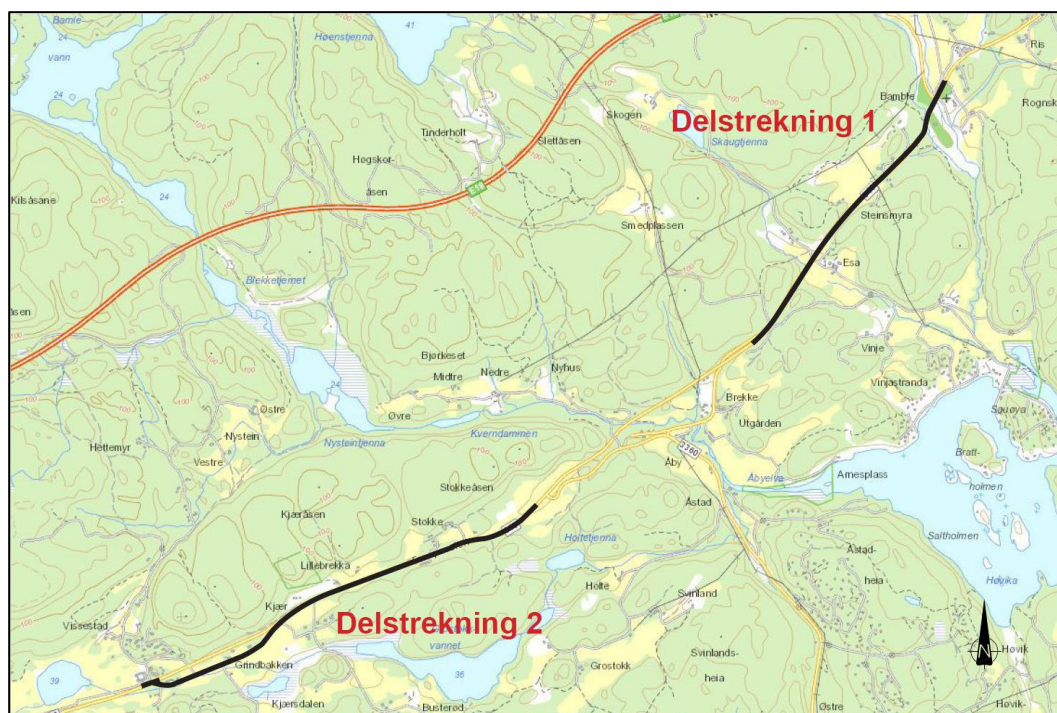
Figur 1: Tiltaksområdet for ny gang- og sykkelveg langs fv. 363 i Bamble kommune. Kartet er generert i Asplan Viak-kartet.

Reguleringsområdet med sine to delstrekninger er vist med sort strek i figur 1. Delstrekning 1 går fra Bamble kirke til Åby (1,8 km) og delstrekning 2 fra Åby til Grindbakken (2,5 km).
