TIL: Børve Borchsenius Arkitekter AS  
v/Torstein Synnes

Dato: 08.02.2024  
Dokumentnr: 117942n1  
Prosjekt: 114758  
Utarbeidet av: Lars Berger  
Kontrollert av: Jon Adersen Gulbrandsen

**Bamble. Langesund. Slåttnes nord**  
**Områdestabilitet notat**

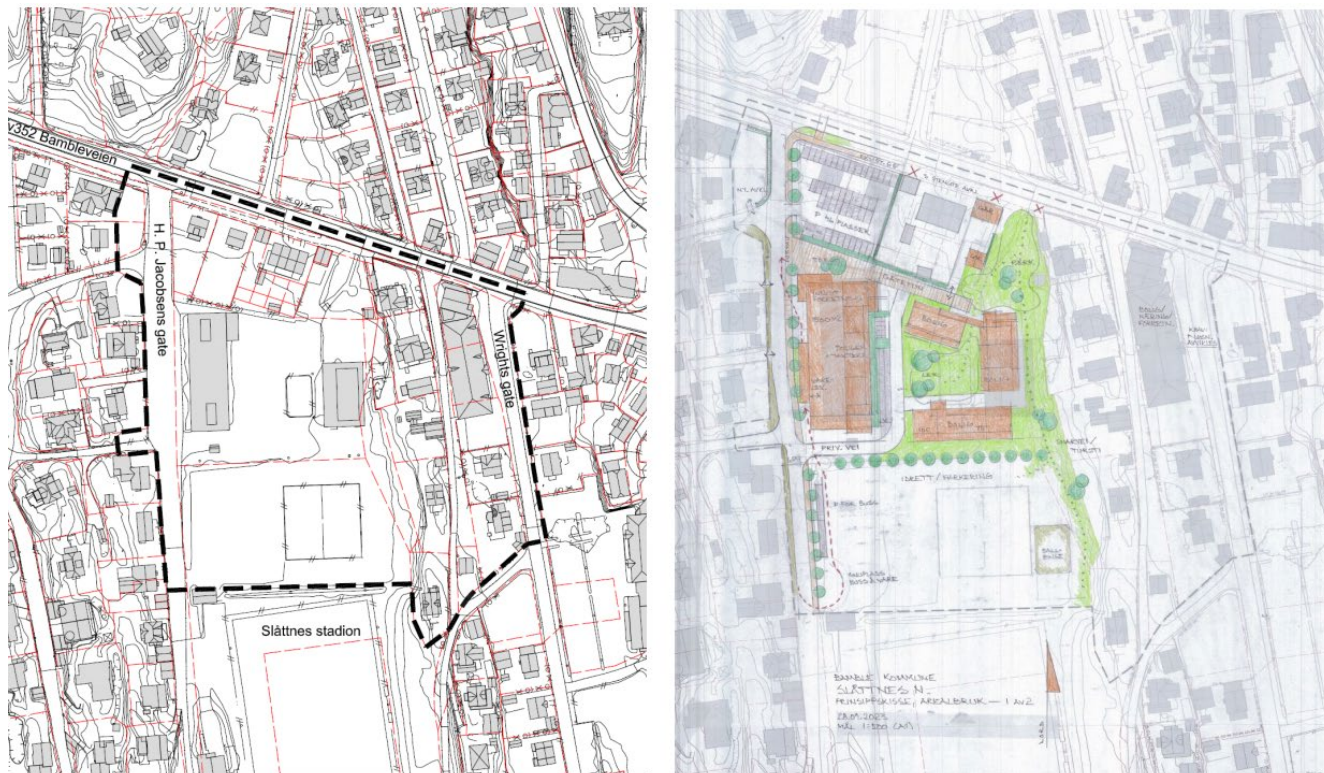
Figur 1 viser utklipp fra mottatte planer. Planområdet skal reguleres til nye nærings- og boligbygg.

Figur 1 Utklipp fra mottatte planer

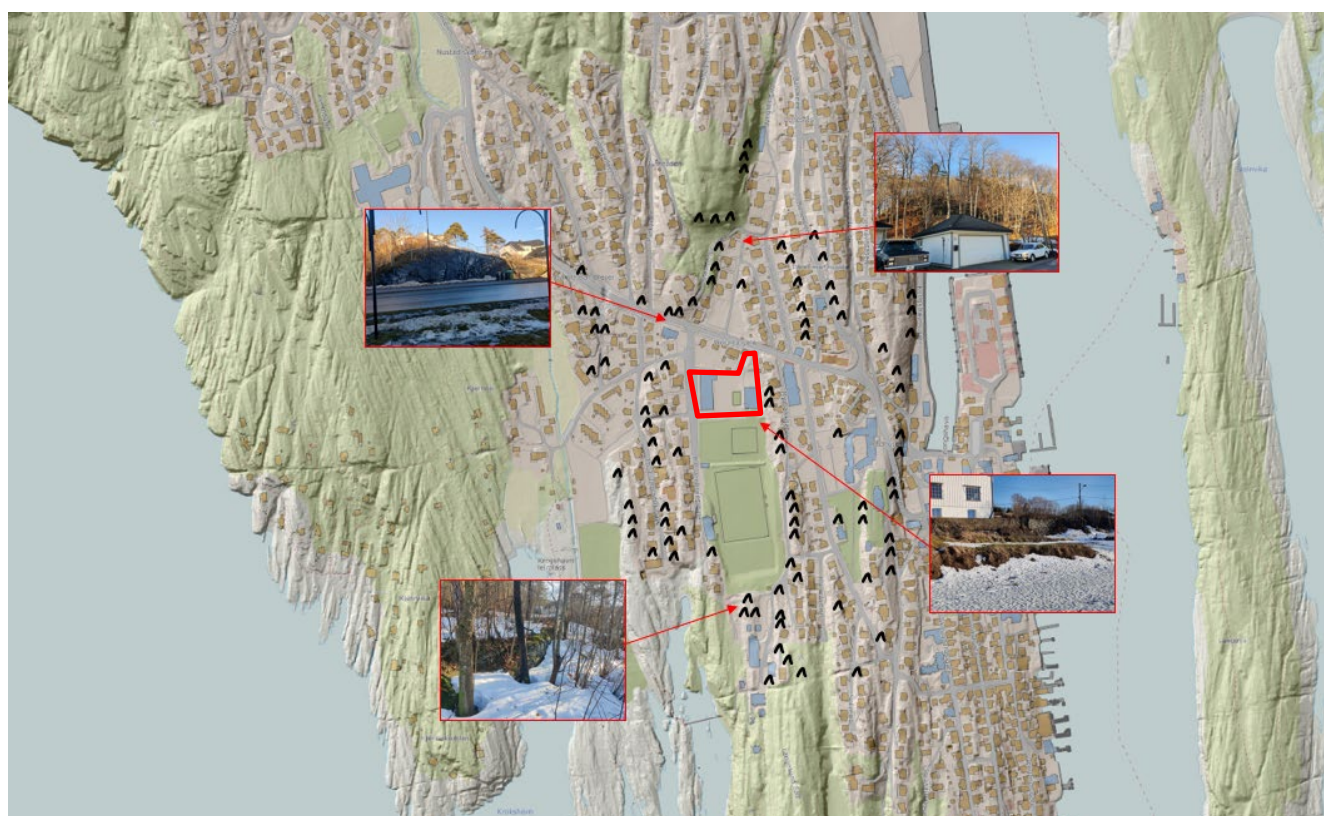
Figur 2 viser kart fra høydedata med et utvalg av bilder tatt på befaring 02.02.24, der planområdet er omtrentlig markert med rødt og berg i dagen markert med svart.

Figur 2 kart fra hoydedata.no med et utvalg av bilder tatt på befaring 02.02.24 som viser berg i dagen

Det er utført befaring på området. Formålet med befaringen var å vurdere/kartlegge skråningene utenfor selve planområdet for å kunne vurdere om tiltaket ligger i et løsne- eller utløpsområde.

Det ble registrert fjell i dagen langs Baneåsen i nord og i sør, se Figur 2. Det er også observert fjell i dagen vest og øst for tomten.
