Bamble kommune

► Områdestabilitetsvurdering Grasmyr nord

Oppdragsnr.: 52101269 Dokumentnr.: 52101269-RIG-R01 Versjon: J01 Dato: 2021-06-02

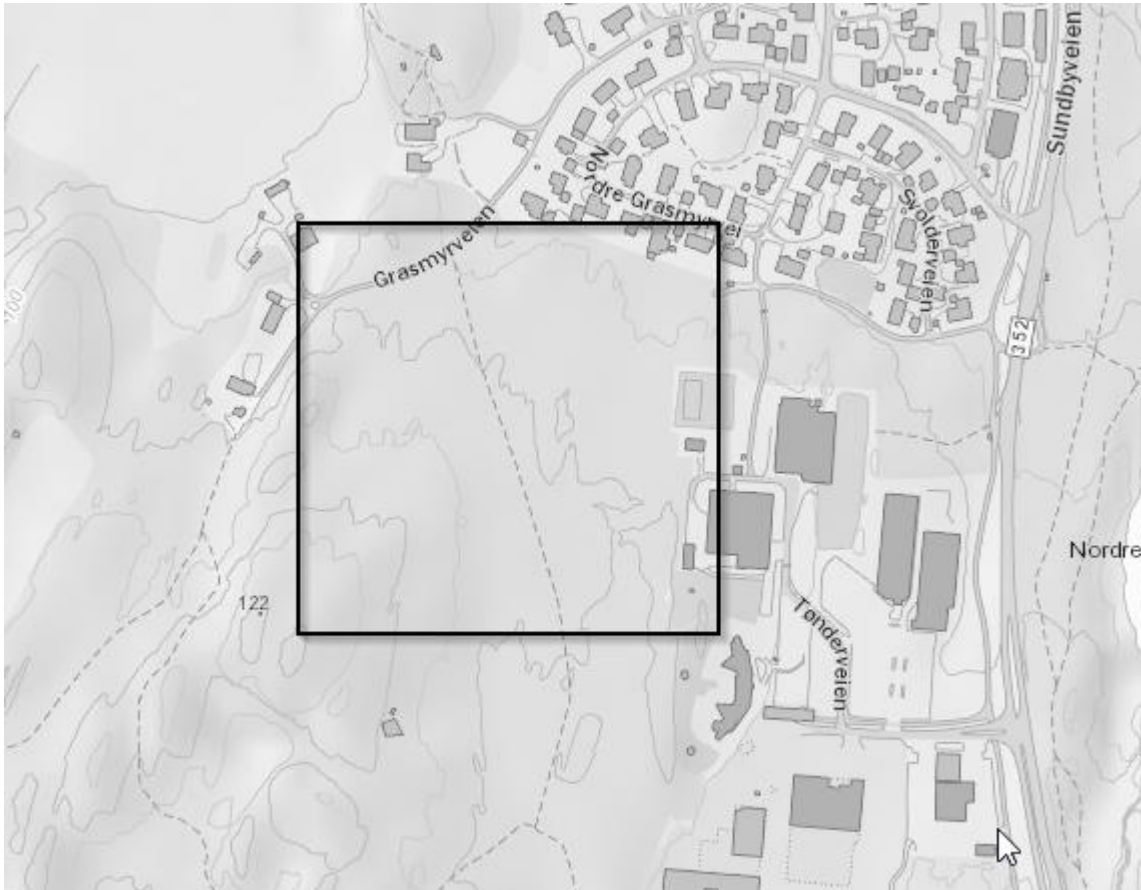
Figur 2 Omtrentlig utstrekning av tiltaksområdet for nytt boligfelt (NVE Atlas [2]).

Norconsult er engasjert av Bamble kommune i forbindelse med reguleringsarbeid for et nytt boligfelt ved Grasmyr nord (se Figur 1 og Figur 2). Foreliggende rapport inneholder områdestabilitetsvurdering for tiltakene i henhold til NVEs veileder 1/2019, «Sikkerhet mot kvikkleireskred» [1]. Rapporten inneholder ikke geoteknisk prosjektering, dvs. ingen vurderingen knyttet til lokalstabilitet, stabilitet av byggegrop, setningsfare m.m.

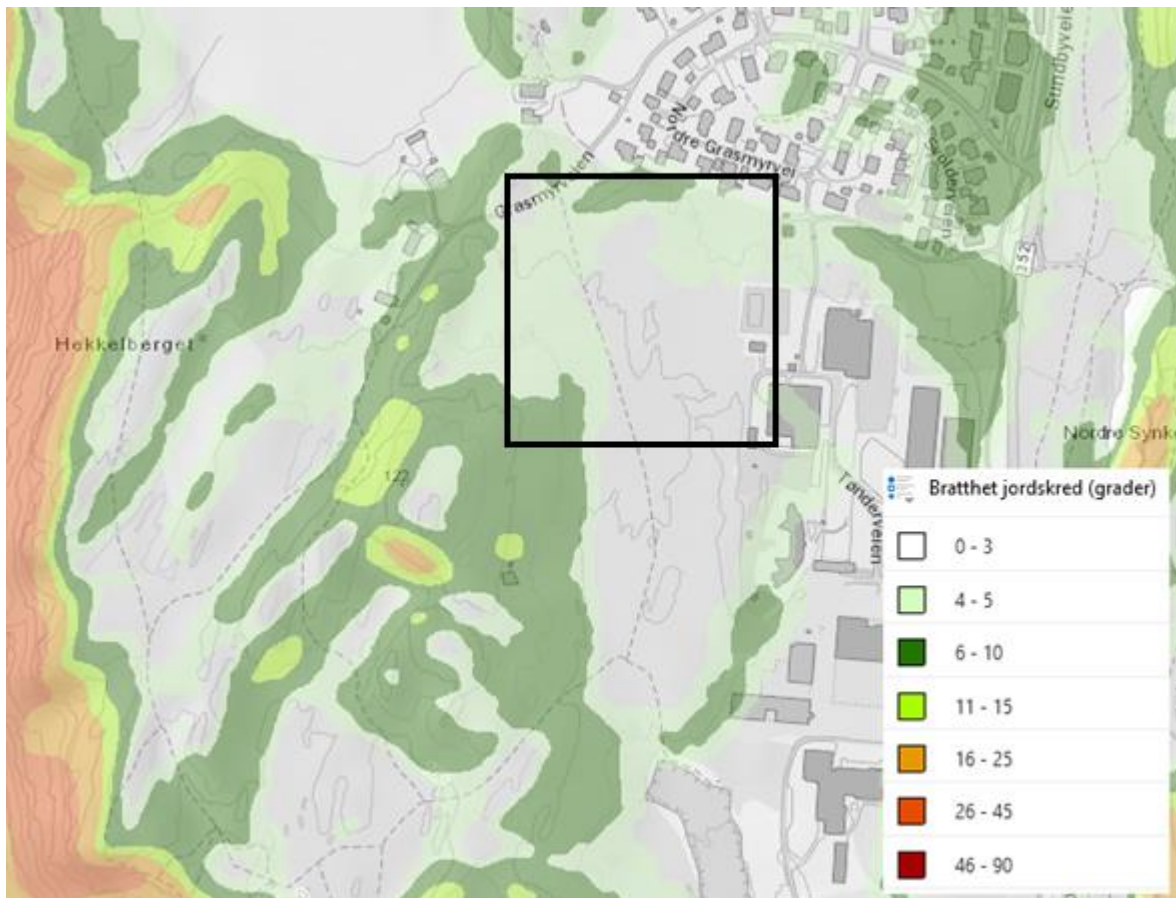
Figur 5 Helningskart for planområdet og nærliggende områder.

I Figur 5 er helning i området vist, i Figur 6 er terrengprofil for det bratteste området vist.
