Rapport

Oppdragsgiver	Navn Trond Johansen	Kontaktperson Trond Johansen
Oppdrag	Nummer og navn 21494 Bamble - Skredfarevurdering for GBnr. 79/18, omregulering på eiendom. Valleveien 1074	Oppdragsleder Pål Lohne
Dokument	Nummer 21494-01-1 Utført av Pål Lohne, Nils Arne K. Walberg og Espen Eidsvåg	Dato 2021-10-22 Kontrollert av Pål Lohne og Espen Eidsvåg

Skredfarevurdering

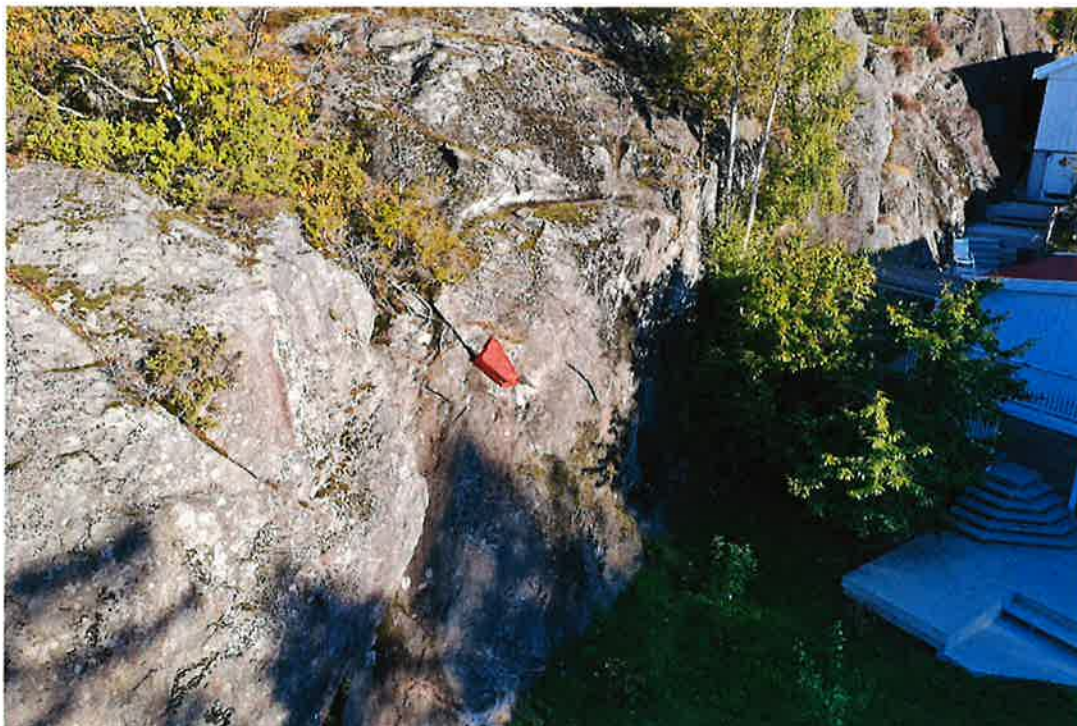
Det ble imidlertid observert en avløst blokk i ytterkanten av hagen og inn mot parkeringsplassen (Figur 5). Blokken er på ca. 0,012 m³ (ca. 30 kg) og kan derfor gjøre betydelig skade om den skulle treffe personer som oppholder seg i nedkant av bergskrenten. Blokken er imidlertid tydelig definert og vil være enkel å renske ned med spett eller sikre med bolt.

Det er ikke utført modellering av utløp, da eksisterende verktøy er beregnet for bergskrenter med større høydeforskjeller enn det som er gjeldende for det vurderte området. Blokkens utløp er, basert på erfaring, vurdert til å kunne nå 1,5-2 m ut fra bergveggen og med en spredning på ca. 30 grader.

Figur 5. Avløst blokk ovenfor hagen er markert med rødt, og anbefales å renskes ned, eller sikres med bolt.

Vi vurderer at årlig sannsynlighet for steinsprang inn på tomten er lavere enn 1/1000, med unntak av den ene avløste blokken vist i Figur 5 som har årlig sannsynlighet høyere enn 1/1000.

Faresonen vil enkelt kunne fjernes ved å utføre rensk eller sikring av den aktuelle blokken vist i Figur 5. Kostnaden for rensk eller boltesikring anses som relativt lav, og utførelses anses som svært enkel med få risikomomenter.
