OMRÅDEREGULERING FRIER VEST

KARTLEGGING AV MARINT NATURMANGFOLD

Rapport 2018:15

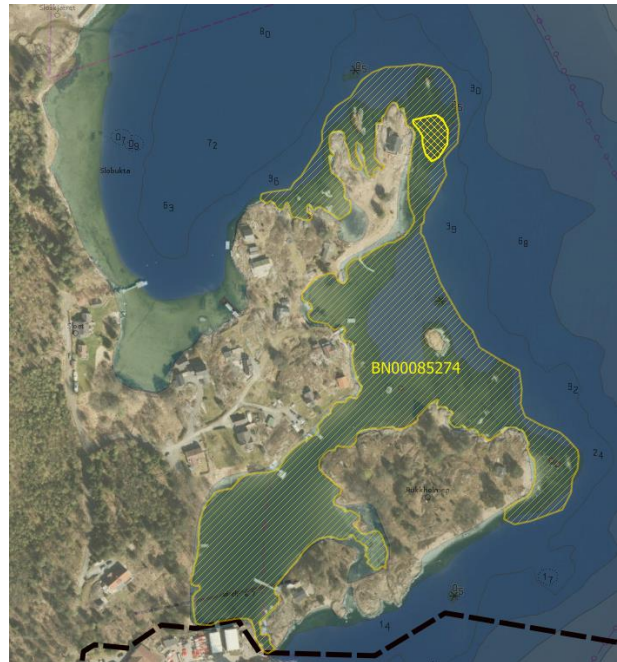
Figur 6. Stotjenna, lokalitet med naturtypen Bløtbunnsområder i strandsonen. Vurderes som Viktig B.

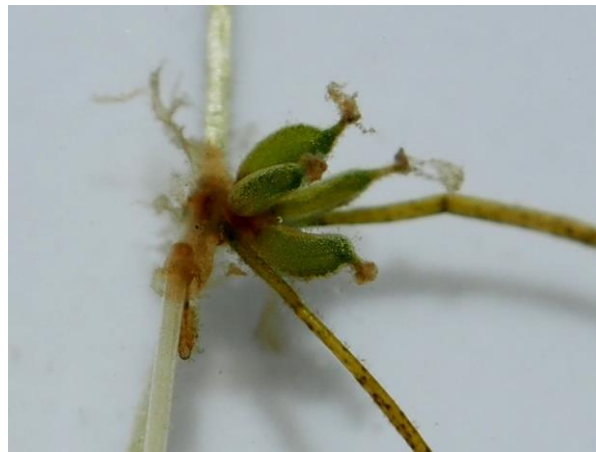
Figur 7. Småvasskrans. Typisk for vasskrans er de karakteristiske fruktene, se bilder. Hos småvasskrans sitter disse festet til kransen uten stilk. Foto: Jan Ingar Båtvik.

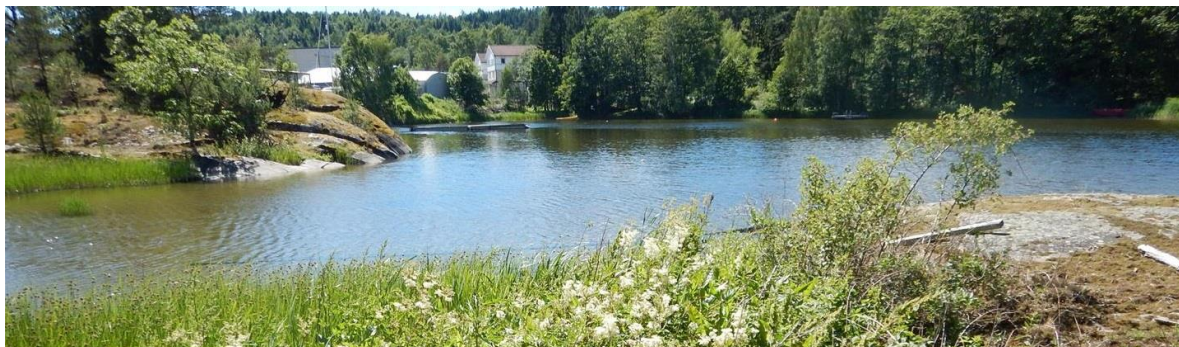
Figur 8. Stotjenna er den innerste bukta i naturtypelokaliteten med samme navn BN00085274 (Asdalstrand i Naturbase). Foto: forf.

Det er bygget hytter på holmene og det har blitt fylt ut masser inn mot løpet mellom Bukkholmen og fastland. Denne utfyllingen har trolig ført til noe redusert vannutskifting i Stotjenna.

Av hensyn til vannutskiftingen i bukta er det viktig at den smale kanalen innerst i Stotjenna ikke fylles igjen eller tettes.

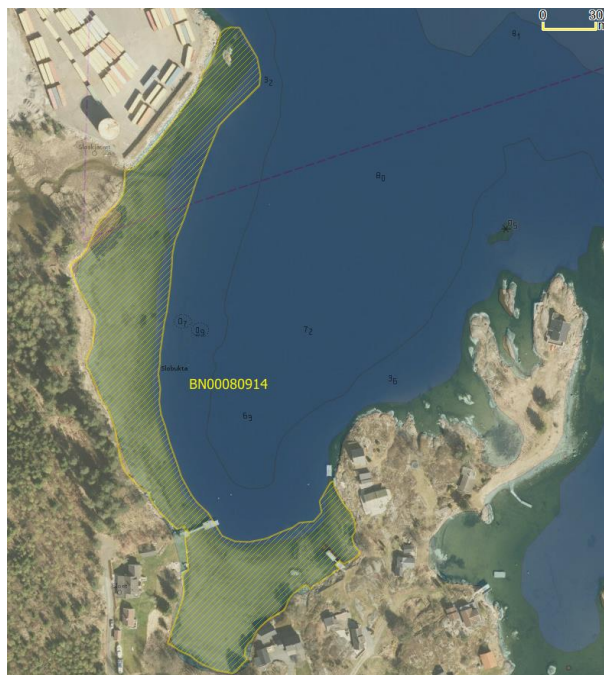
Figur 9. Slobukta, lokalitet med naturtypen Bløtbunnsområder i strandsonen. Vurderes som Viktig B.

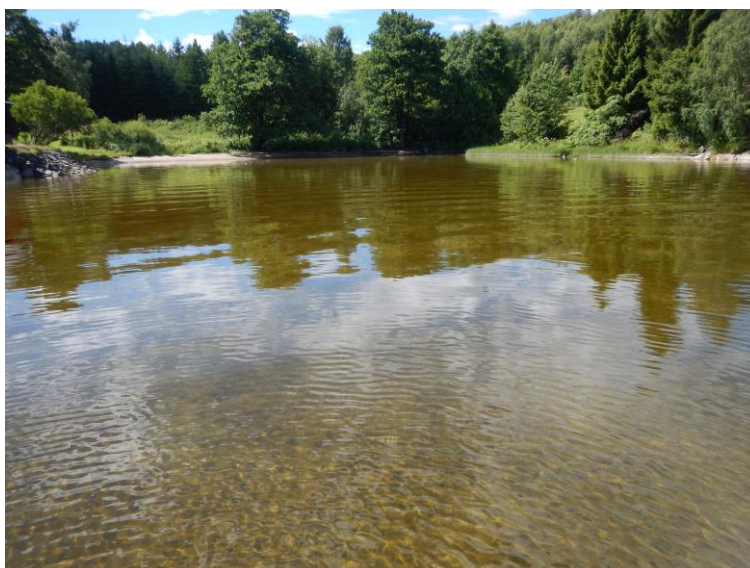
Figur 10. Slobukta, den svært grunne bukta helt sør i naturtypelokaliteten.

Hele bukta er svært grunn, særlig den sørligste bukta som er ganske utilgjengelig med motorbåt. Gruntvannsområdene omkring Slobukta, Bukkholmen og Feskjæra er viktige beiteområder for sjøørret og tuppen av Feskjæra er en kjent lokalitet for fiske etter sjøørret.

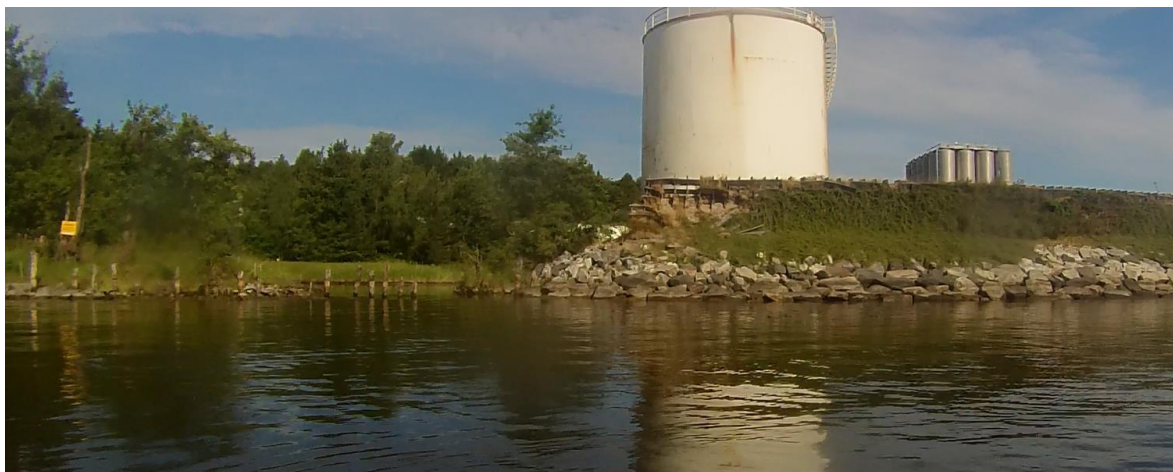
Figur 11. Strandsonen i nordenden av naturtyperlokaliteten Slobukta er plastret med grov sprengstein, men den prioriterte naturtypen fortsetter utenfor utfyllingen og ut til 2 m dyp, som er nedre grense for naturtypen Bløtbunnsområder i strandsonen. Foto: forf.

Bukta er i sørenden omgitt av noen få spredte hytter og eneboliger. Buktas vestside grenser mot et skogområde og helt i nord er det på en strekning av ca. 100 m foretatt utfylling i strandsonen. Spredt omkring i lokaliteten ble det observert små kuler av plast (plastpellets) på bunnen, dette er en type miljøforurensning som dessverre er vanlig å finne rundt hele Frierfjorden.

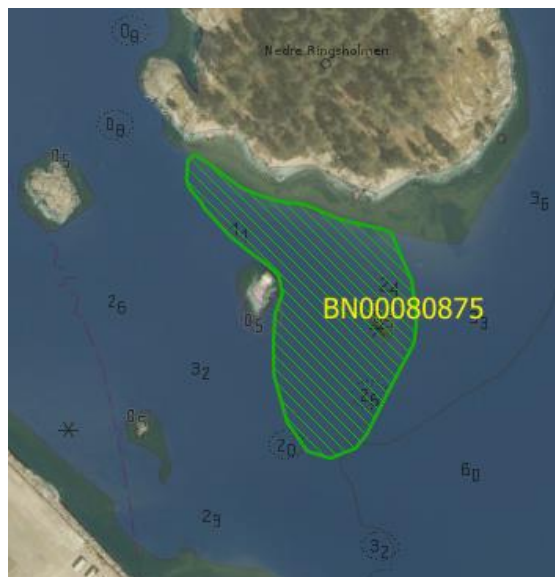
Figur 12. Nedre Ringsholmen S. lokalitet med naturtypen Ålegrasenger og andre undervannsenger. Vurderes som Lokalt viktig C.

Lokaliteten er registrert som Ålegraseng med utforming Havgras, flekkvise forekomster (HI, Flødevigen 2008). Videofilmen fra området viser flekkvise forekomster av undervannsplanter, men basert på videofilmen vurderes disse å være vasskrans og ikke havgras. Eventuelt kan det være begge arter her. Substratet varierer fra stein, blokker, grus og mudderflater. Spredt utover sjøbunnen ligger det også stokker, greiner, materialer og noe skrot. Det er uvisst hvordan alt dette har havnet her.

Avgrensningen av lokaliteten er noe endret da det ble gjort noen funn av vasskrans noe utenfor området. Det er noe tvil om avgrensningen av lokaliteten mot sør er riktig da det ikke ble påvist noen forekomster av havgras eller vasskrans her, men undervannsvegetasjon er

dynamisk og det ble derfor valgt å la denne avgrensningen bli stående inntil enda en vurdering blir gjennomført et senere år.

Lokaliteten er liten men har flekkvis forekomst av en noe usikker bestemt vasskransforekomst, rødlistet som sårbar (VU). Kun små flekker av arten ble påvist og det er tvil om avgrensningen mot sør er riktig. Lokaliteten vurderes som lokalt viktig C.

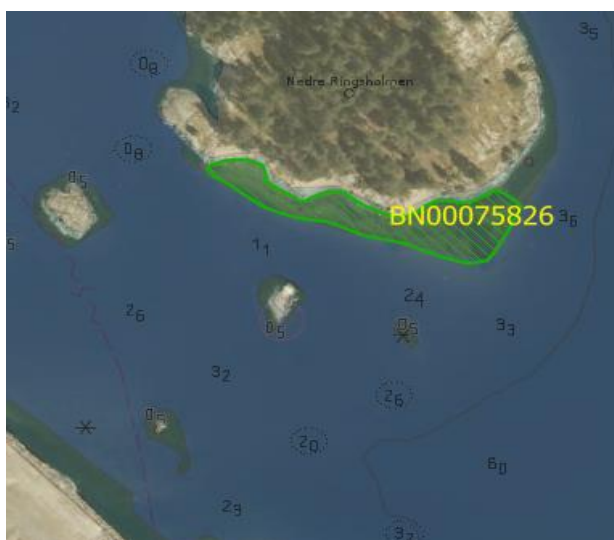
Figur 14. Nedre Ringsholmen N. lokalitet med naturtypen Bløtbunnsområder i strandsonen. Vurderes som Lokalt viktig C.

Artsmangfoldet her er lavt, men det ble observert små flekker med rødlistearten vasskrans *Zannichellia palustris* (VU). Det ble også observert forekomst av vanlig sandskjell *Mya arenaria* (VU) sammen med slektingen butt sandskjell *Mya truncata*. Det ble observert åndehull i mudderbunnen og det antas at begge arter har en levende bestand her.

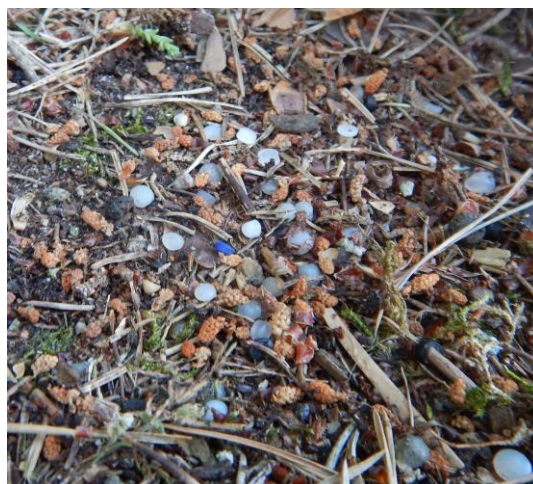
Figur 15. Plastgranulat ble påvist over hele holmen, stedvis langt ned i jordlaget. Mange lyse prikker på videofilmen fra naturtyperlokaliteten tyder på at det også under vann finnes plastgranulat. Foto: forf.

Lokalisere kilden til plastforurensingen og sanere strandområdene.

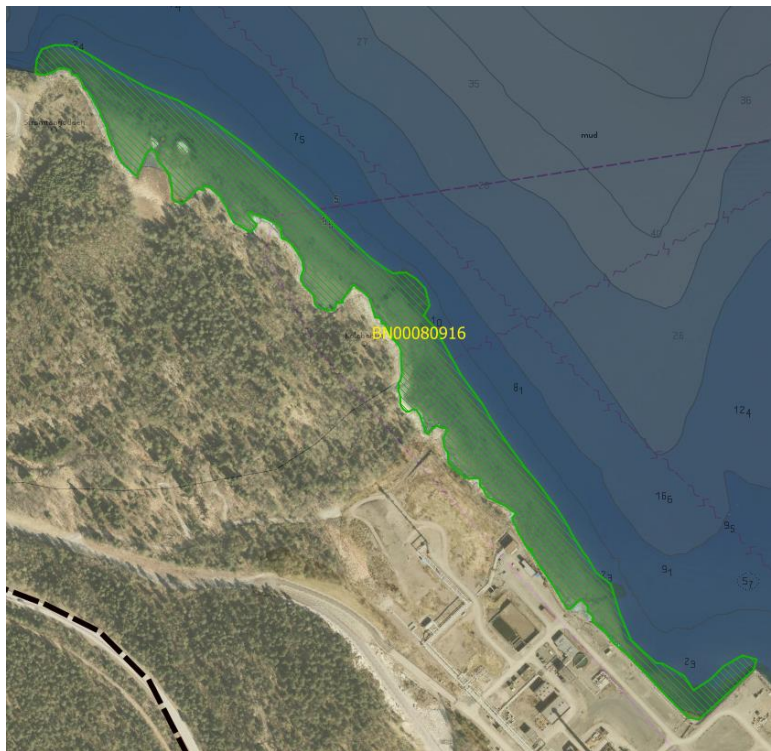
Figur 16. Tråk. Langstrakt lokalitet med naturtypen Bløtbunnsområder i strandsonen. Vurderes som Lokalt viktig C.

Forekomsten av steinblokker er stedvis så stor at det var tvil

om lokaliteten bør registreres som Bløtbunnsområde i strandsonen. Men stedvis var det partier med mudderbunn, særlig nord i lokaliteten. Spredte forekomster av de rødlistede artene vasskrans og vanlig sandskjell bidro til at lokaliteten ble beholdt som en prioritert naturtype. I nordenden ble det også påvist enkeltforekomster av hjertetjønnaks.

Artsmangfoldet er lavt, men det ble observert små flekker med rødlistearten vasskrans *Zannichellia palustris* (VU). Det ble også observert forekomst av vanlig sandskjell *Mya arenaria* (VU), vesentlig i nordenden av lokaliteten, hvor det også ble observert tett med åndehull i mudderbunnen.

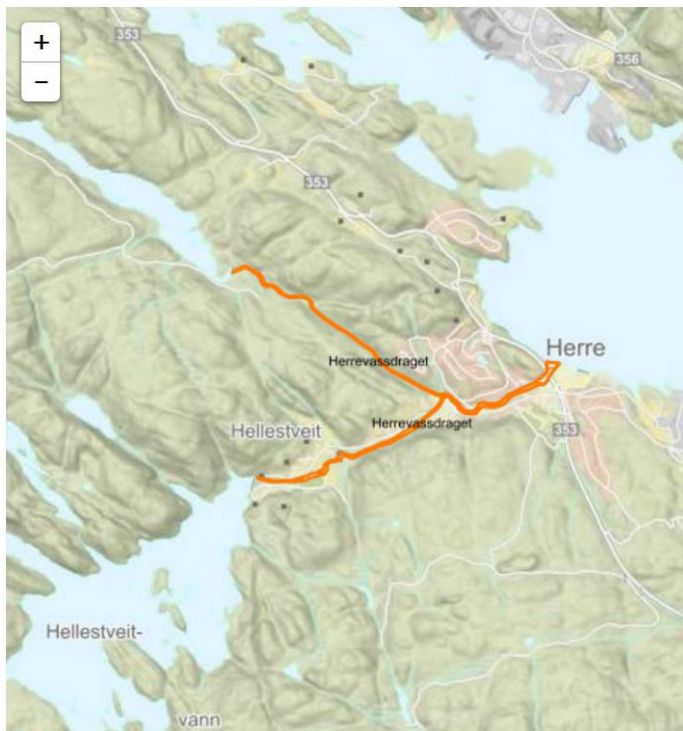
Figur 19. Herrevassdraget renner ut rett nord for undersøkelsesområdet og har en bestand av laks og sjørret.

Området omkring utløpet av Herreelva, og eventuelle tiltak i strandsonen langs fjorden, vurderes å ha større betydning for sjørret enn for laks. Gruntvannsområdene omkring Feskjæret og Bukkholmen vurderes til å ha noe betydning for bestanden av sjørret i Frierfjorden, og i mindre grad betydning for bestanden av laks.
