# FV. 363 BAMBLE KIRKE – GRINDBAKKEN INGENIØRGEOLOGISK RAPPORT TIL REGULERINGSPLAN - BERGSKJÆRINGER

Vestfold og Telemark fylkeskommune

**Dato: 21.06.2021**  
**Versjon: 03**

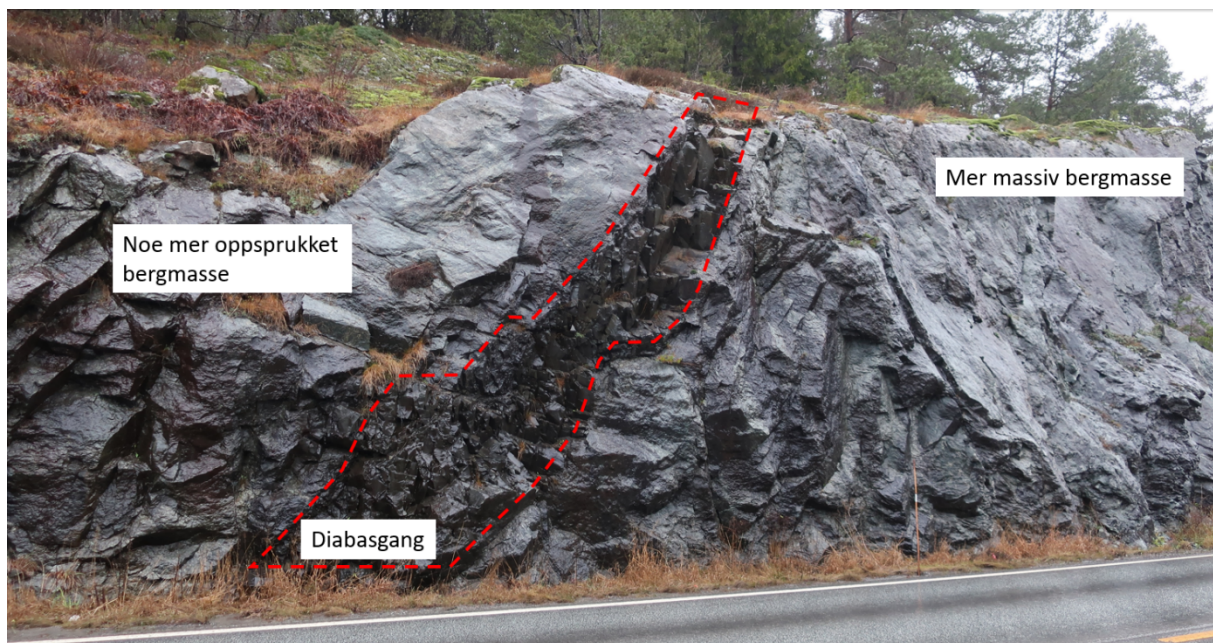
Figur 13: Observert oppsprekingszone i ca. midt i eksisterende bergskjæring, markert med stiptet rødt polygon. Sonen antas å være en diabasgang.

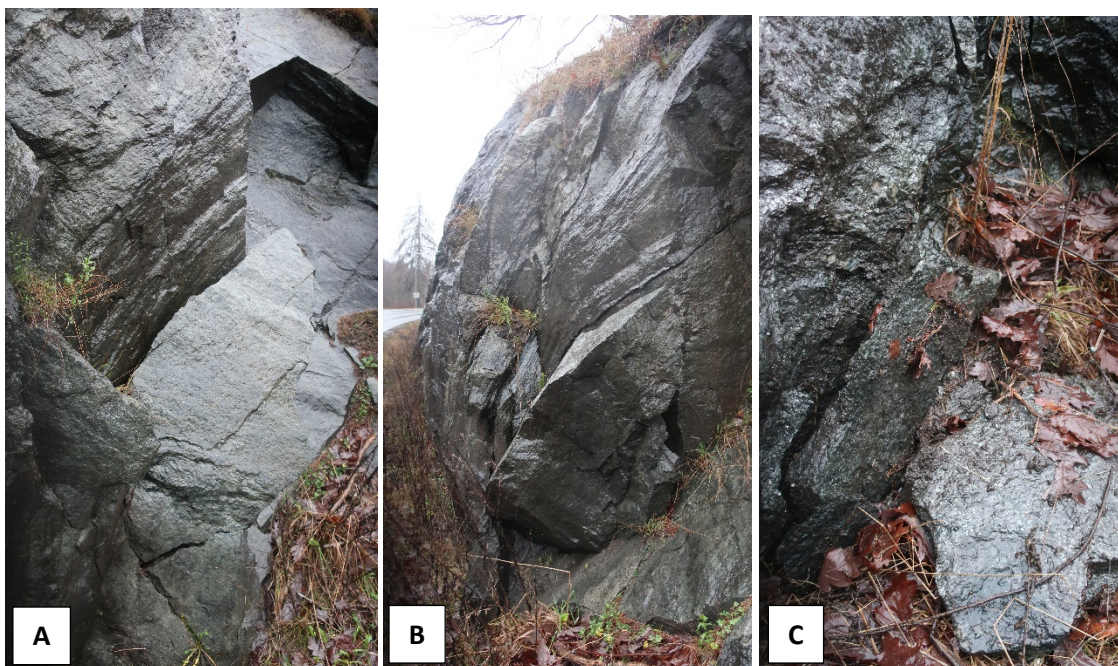
Figur 14: Observert blokknedfall (A), avløst blokk (B) og avskalling langs foliasjonsplanet (C) i nordlig del av bergskjæringen.

Det ble observert tidligere nedfall og avskalling langs foliasjonsplanet i grøftekant og nordlig del av skjæring, vist i figur 14.

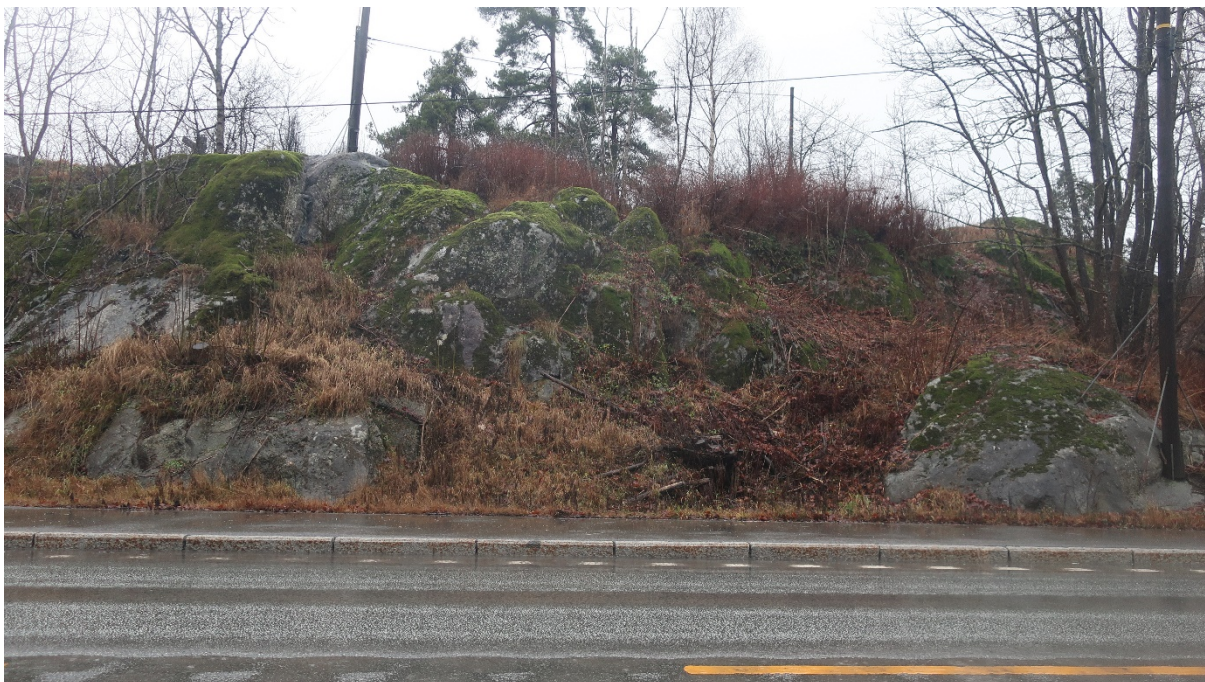
Figur 15: Foto fra befaringsdagen som viser topografien ved profil 690-710.
