Fra: GrunnTeknikk AS

Dato: 30.06.2022
Dokumentnr: 115672n1_Rev E
Prosjekt: 113447
Utarbeidet av: Stian Tovsen
Kontrollert av: Runar Larsen

Bamble. Brevikstrand, Valleveien ny G/S-veg og enebolig/garasjer Områdestabilitet

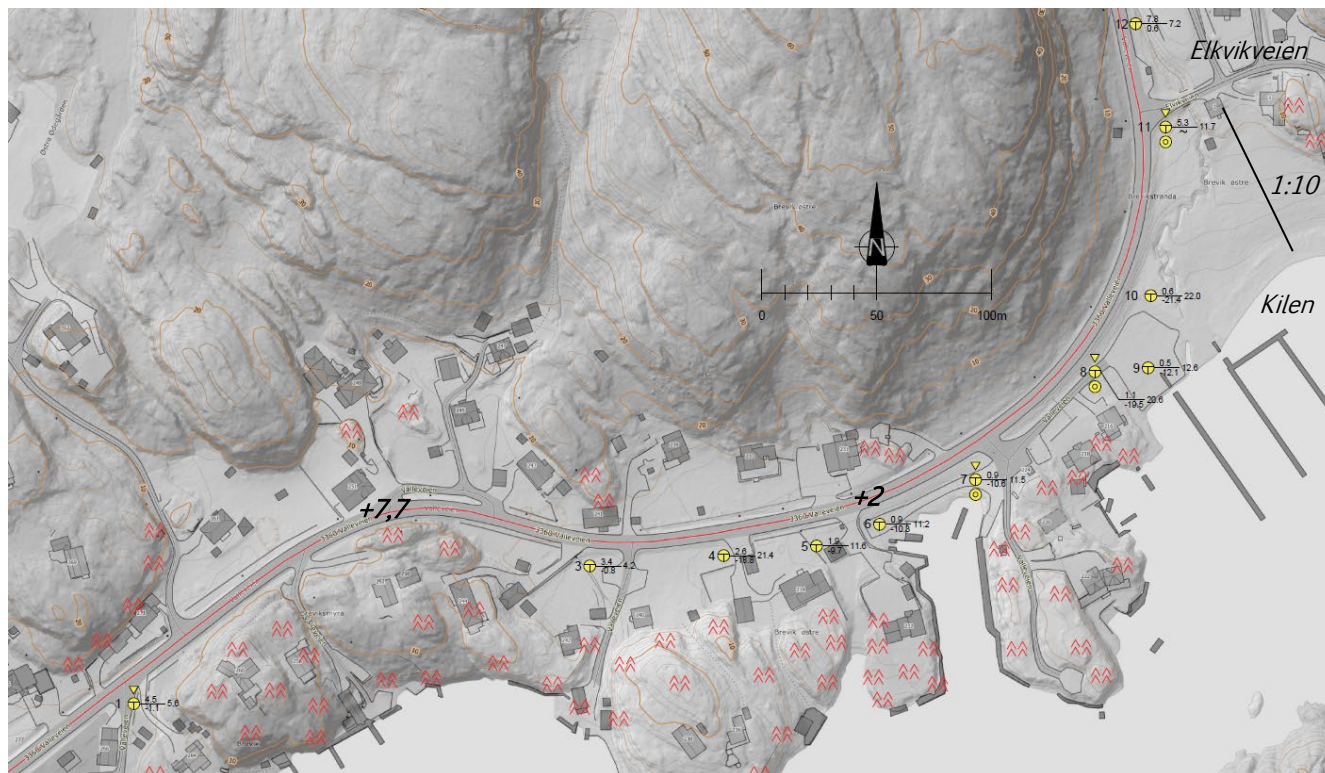
Figur 2 nedenfor viser utklipp fra hoydedata.no, med skissering av utførte grunnundersøkelser og blottlagt fjell med rød hakemarkering.

Figur 2. Utklipp fra tegning 115676-1 med ulike skisseringer

Fra vest mot øst stiger terrenget langs Valleveien til ca. kt. +7,7, før det faller slakt til ca. kt. +2 omkring borepunkt 6 på figur 2. Videre mot øst og nord stiger terrenget noe brattere til Elkvikveien på ca. kt. +6,5 og videre gjennomfjellsøkket i nordøst.

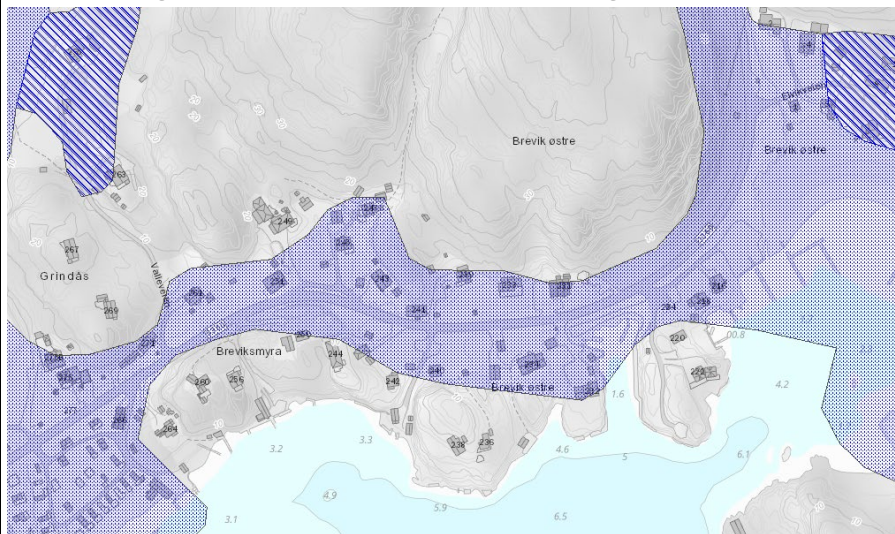
Pkt	Overskrift i NVE veileder 1/2019	Vurdering
Del 1: Aktsomhetsområder	1	Undersøk om det finnes registrerte faresoner i området	Det finnes ingen kartlagte faresoner for kvikkleireskred omkring området.
	2	Avgrens områder med mulig marin leire	<p>Hele området ligger under marin grense. Iht. grunnlagskart fra NGU er det stor sannsynlighet for sammenhengende forekomst av marin leire langs traséen.</p>

<p>For øvrig er det registrert mye blottlagt fjell mot nord og mellom planområdet og sjøen.</p>
	3	Avgrens områder med terreng som kan være utsatt for områdeskred	<p>Skissering av potensielt aktsomhetsområde for områdeskred er vist på neste side med rød markering.</p> <p>Øvrige områder har mindre enn 5 m total høydeforskjell, som er et terrengkriterie for områdeskred (svart markering).</p>

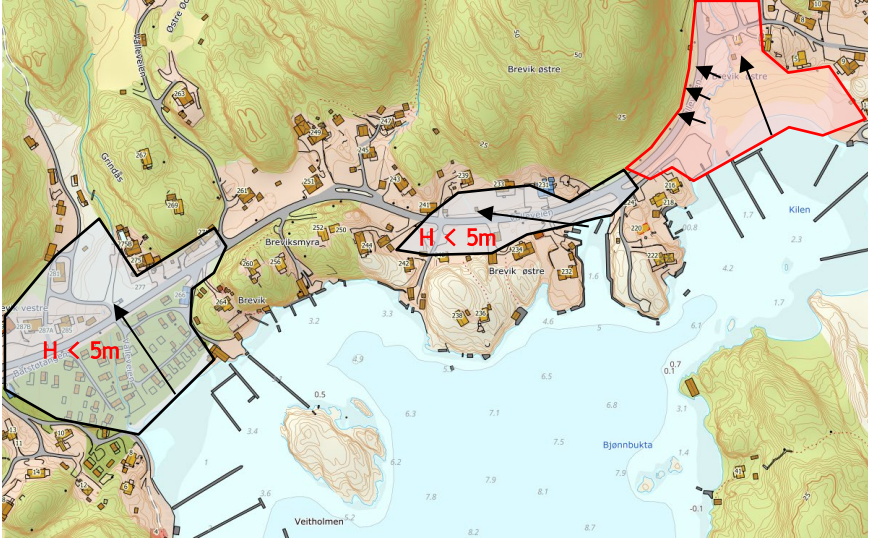
<p>➤ Planlagt GS-trasé i øst ligger innenfor et aktsomhetsområde for mulig områdeskred.</p> <p>➤ Planlagt enebolig og garasjer ligger ikke innenfor et aktsomhetsområde, siden høydeforskjellen er mindre enn 5 m. Områdestabiliteten for BF1 og BF2 er tilfredsstillende.</p>
Del 2: Utredning av faresoner	4 <i>Bestem tiltakskategori</i>	<p>Utredningen utføres for detaljregulering og følgende tiltakskategori:</p> <ul style="list-style-type: none"> ➤ GS-vei: Tiltakskategori K1 ➤ Garasje: Tiltakskategori K0 ➤ Enebolig: Tiltakskategori K3
	5 <i>Gjennomgang av grunnlag – identifikasjon av kritiske skråninger og mulig løsne- og utløpsområder</i>	<p>Kritisk skråning i kartlagt aktsomhetsområde er skissert med sorte piler på figuren ovenfor.</p> <p>I aktsomhetsområdet fra Kilen mot fjellsøkket er kritisk skråning primært lokalisert langs bekken som går parallelt med veien.</p>

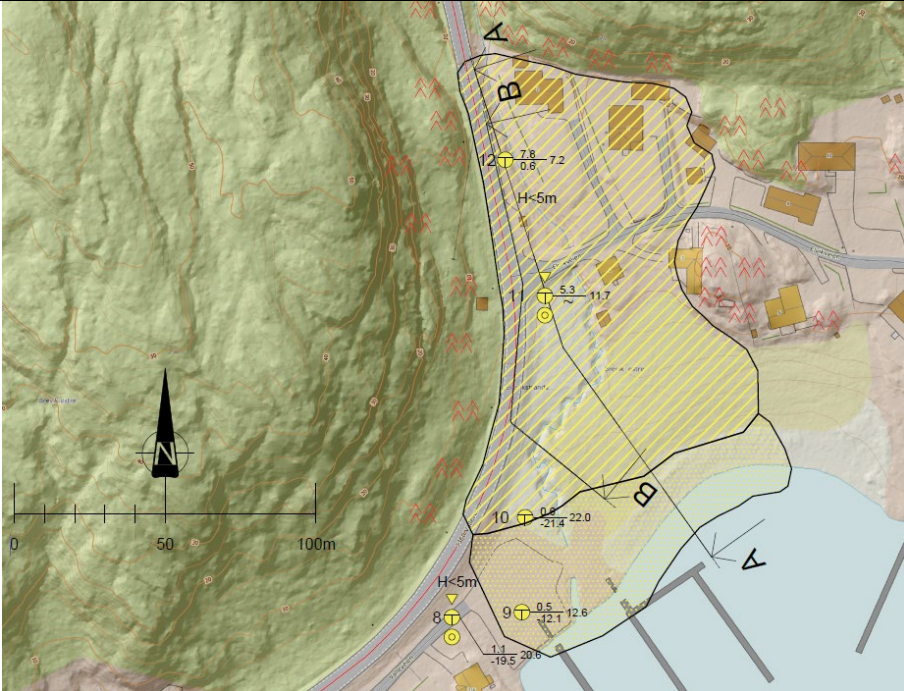
<p>Sannsynlig skredmekanisme er rotasjonsskred langs bekken eller større flakskred opp mot fjellsøkket og Elkvikveien.</p> <p>Borepunkt 12 viser lav, men jevnt økende bormotstand i dybden, som kan være en indikasjon på at mektigheten med kvikkleire avtar mot fjellsøkket. Imidlertid er ikke dette dokumentert.</p> <p>Konservativt er det kartlagt en faresone mellom Kilen og fjellsøkket. Utstrekningen av faresonen skyldes muligheten for større flakskred i den bløte kvikkleira.</p> <p>Aktuelt planområde ligger dermed innenfor en kartlagt faresone for kvikkleireskred.</p> <p>Områdestabiliteten for planlagt GS-veg vurderes tilfredsstillende under følgende forutsetninger:</p> <ol style="list-style-type: none"> 1. Tiltaket skal ikke medføre en forverring av stabiliteten i dagens situasjon. 2. Bekken mellom Kilen og Fjellsøkket skal erosjonssikres, evt. rørlegges med sikkert utløp.

6 <i>Befaring</i>	<p>Befaring ble utført 26.05.2021.</p> <p>Det er ikke registrert aktiv erosjon langs den aktuelle traséen.</p> <p>Imidlertid kan vi ikke utelukke erosjon i bekken som går fra fjellsøkket mot Kilen.</p>
	7 <i>Gjennomfør grunnundersøkelser</i>	<p>Utførte grunnundersøkelser er presentert i [1].</p>
	8 <i>Vurder aktuelle skredmekanismer og avgrens løsne- og utløpsområder</i>	<p>Vi har kartlagt en faresone mellom Kilen og fjellsøkket lengst øst i planområdet.</p> <p>Skissering av faresonen er vist på neste side og på tegning 115671-2.</p>
