Dato: 19.08.2021  
Dokumentnr: 115434n1  
Prosjekt: 115434 / 631859-01  
Utarbeidet av: Stian Tovsen  
Kontrollert av: Runar Larsen

### **Bamble. Stathelle, Krabberødveien 18 Områdestabilitet**

#### **Sammendrag:**

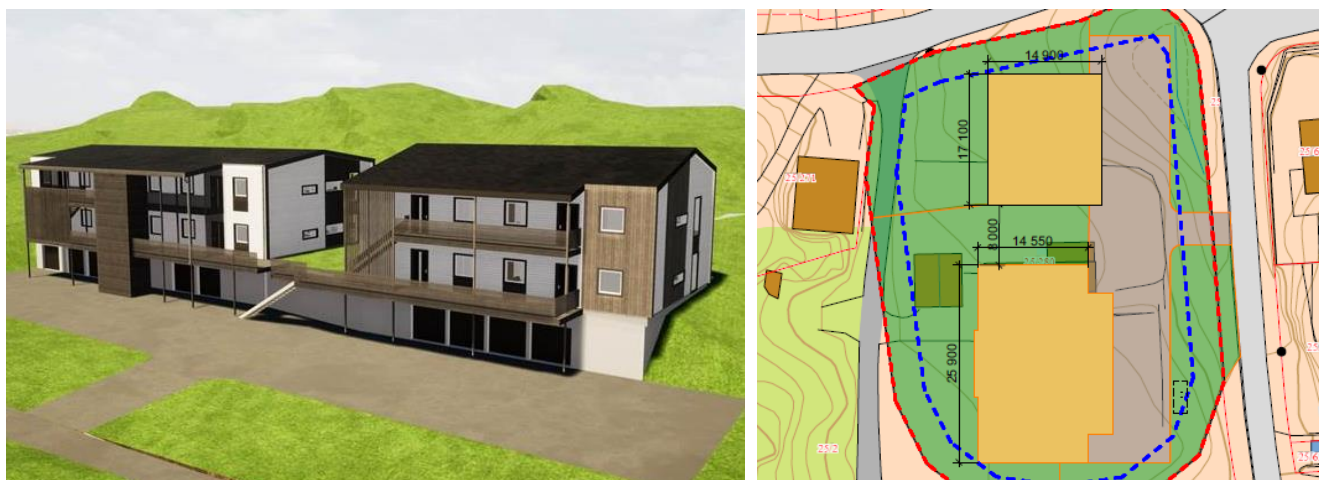
Figur 2. utklipp fra mottatte planer på e-post den 28.01.2021.

Figur 2 nedenfor viser utklipp fra mottatte planer vedlagt e-post den 28.01.2021.

Det planlegges en 4-mannsbolig og 6-mannsbolig med parkering i en felles underetasje/sokkeletasje.

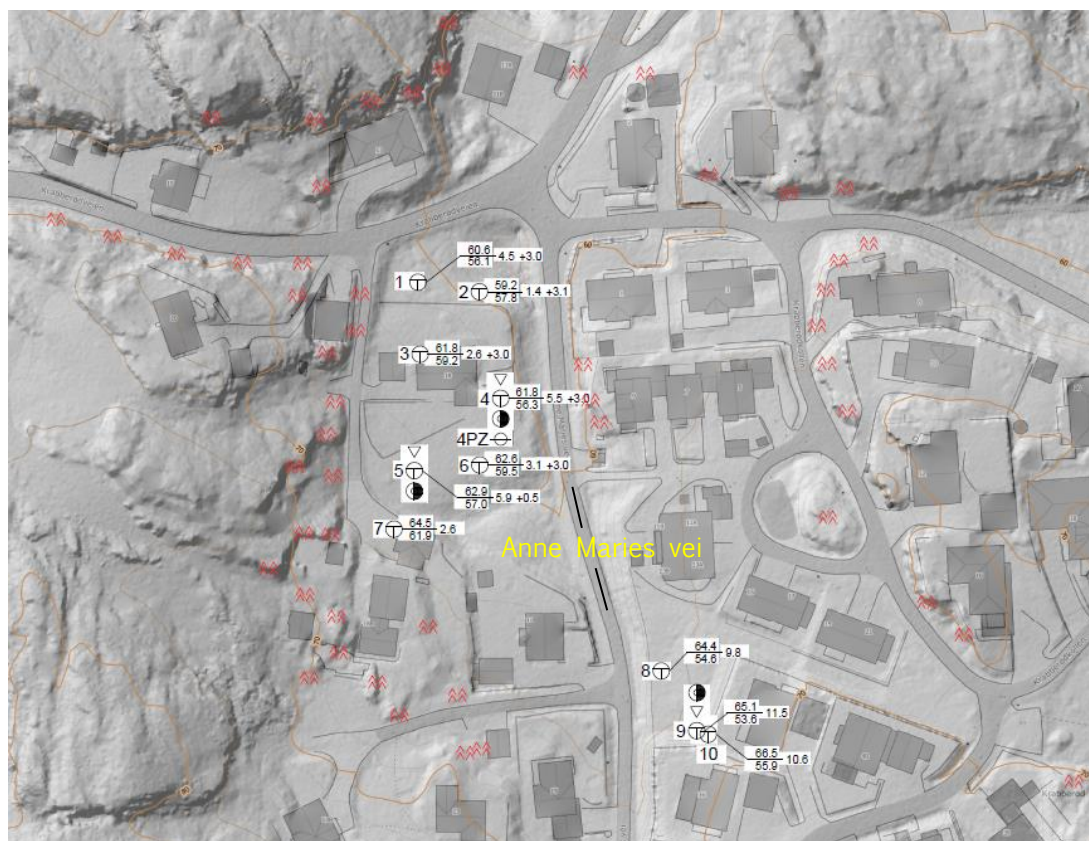
Figur 3. Utklipp fra hoydedata.no med skissering av utførte grunnundersøkelser og fjell i dagen

Figur 3 nedenfor viser utklipp fra hoydedata.no med plassering av utførte grunnundersøkelser og skissemessig plassering av blottlagt fjell med rød hakemarkering.

Terrenget innenfor det aktuelle planområdet faller slakt fra ca. kote +63 i sørvest, mot ca. kote +60 i nordøst. Fra sørøst, øst og nordøst faller terrenget lokalt ca. 3 til 5 m mot Anne Maries vei, med helning inntil ca. 1:2.

Mot vest og nord stiger terrenget mot fjellarealer, mens terrenget i sør stiger slakt langs Anne Maries Vei med gjennomsnittlig helning ca. 1:8.

Utførte grunnundersøkelser i planområdet viser at dybden til antatt fjell varierer mellom 1,4 til 5,9 m. Totalsondering 8 til 10 i sør viser ca. 10 m til antatt fjell.

Generelt er det registrert lagdelt sandig silt i alle borpunkter. Det er ikke avdekket masser med sprøbruddegenskaper (kvikkleire).

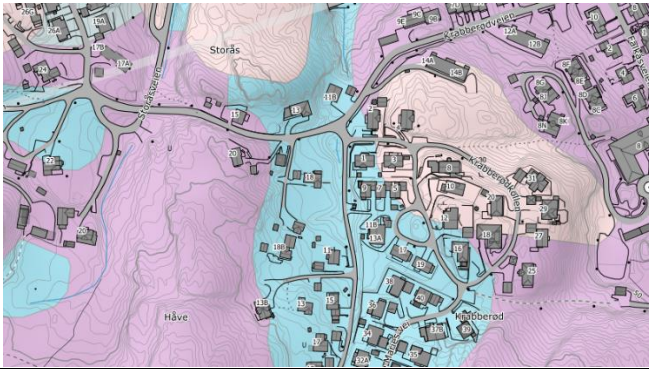
Punkt	Overskrift i NVE veileder 1/2019	Vurdering	Status
Del 1: Aktsomhetsområder	1	Undersøk om det finnes registrerte faresoner (kvikkleiresoner) i området	Ingen registrerte faresoner for kvikkleireskred i og omkring området. Imidlertid har Statens Vegvesen registrert sonderinger med indikasjon på sprøbruddmaterialer ca. 470 m mot øst.	Utført
	2	Avgrens områder med mulig marin leire	Hele planområdet ligger under marin grense. Kart fra NGU viser stor sannsynlighet for å finne marin leire i planområdet, samt mot sør og nord (markert med blått som havavsetning på figuren nedenfor).
