Fv. 363 Gang- og sykkelveg Bamble kirke – Grindbakken

Rapport Naturmangfold

Dato: 01.06.2021

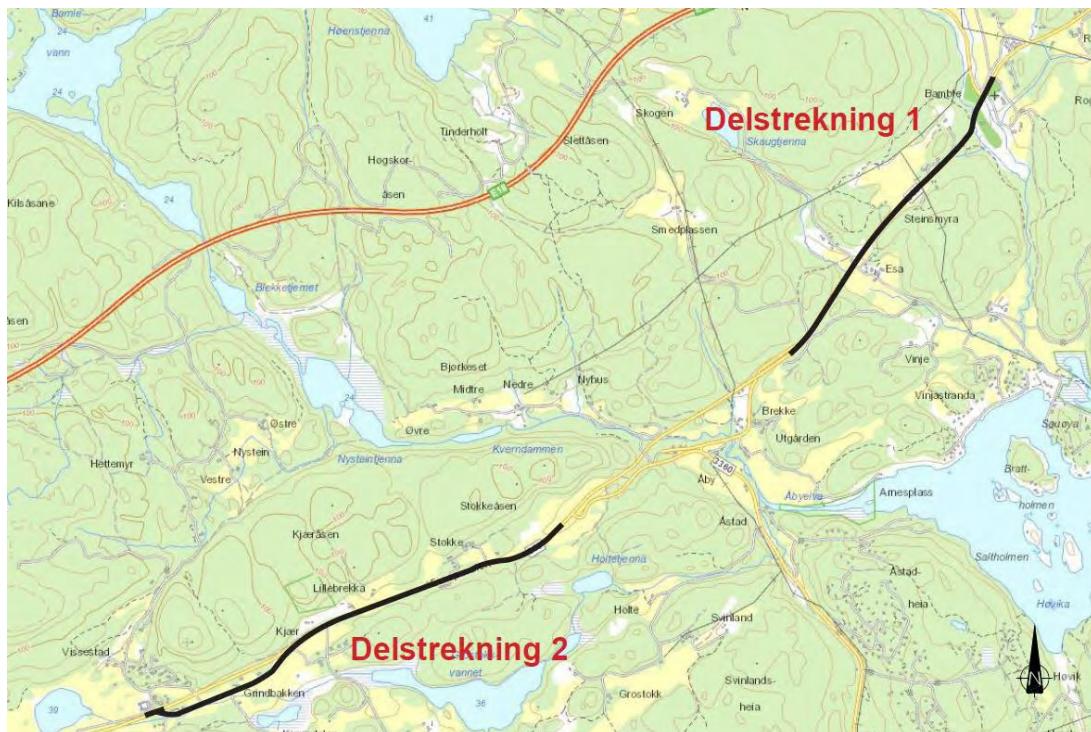
Figur 1. Undersøkelsesområdene. Kilde: Asplan Viak-kartet

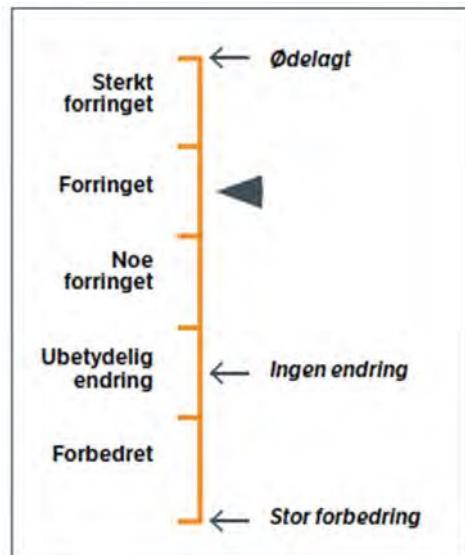
Figur 3. Skala for vurdering av påvirkning. Skala for påvirkning gjenfinnes på y-aksen i konsekvensvifta, se figur 4.

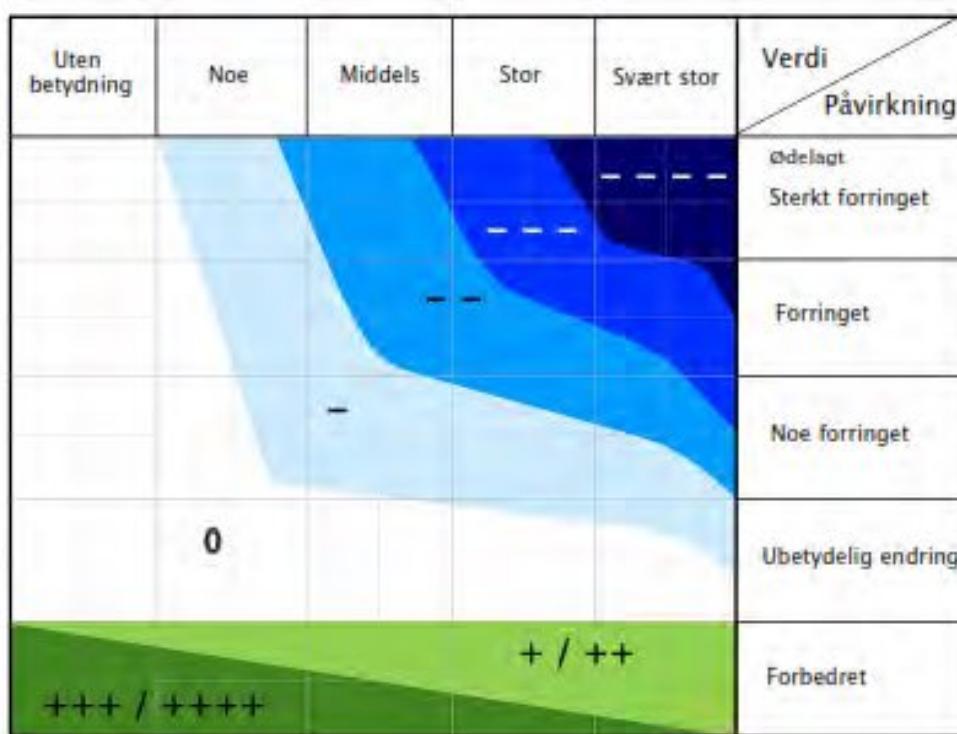
Figur 4. Konsekvensvifta jf. håndbok V712. Konsekvensen for et delområde framkommer ved å sammenholde grad av verdi i x-aksen (se figur 2) med grad av påvirkning i y-aksen. De to skalaene er glidende (Statens vegvesen 2018).

Konsekvensgraden for hvert delområde framkommer ved å sammenstille vurderingene av verdi og påvirkning. Dette gjøres etter konsekvensvifte i Figur 4. I denne matrisen utgjør verdiskalaen x-aksen, og vurdering av påvirkning finnes på y-aksen. Figur 5 viser begrepsbruk for vurdering av konsekvenser for delområder, dvs. naturtyperlokaler eller andre viktige naturområder.

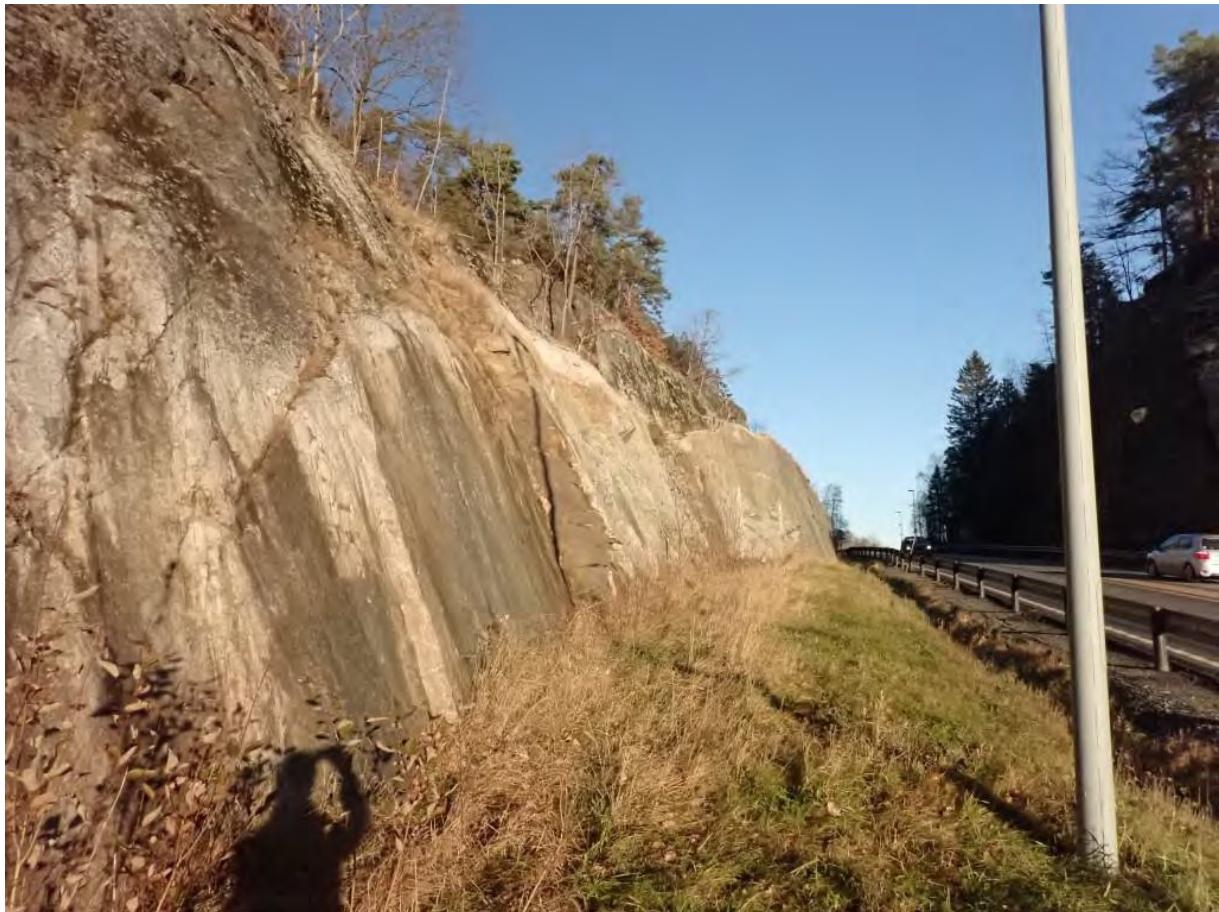
Figur 7. Glattskurte bergvegger av granitt ved Storås.

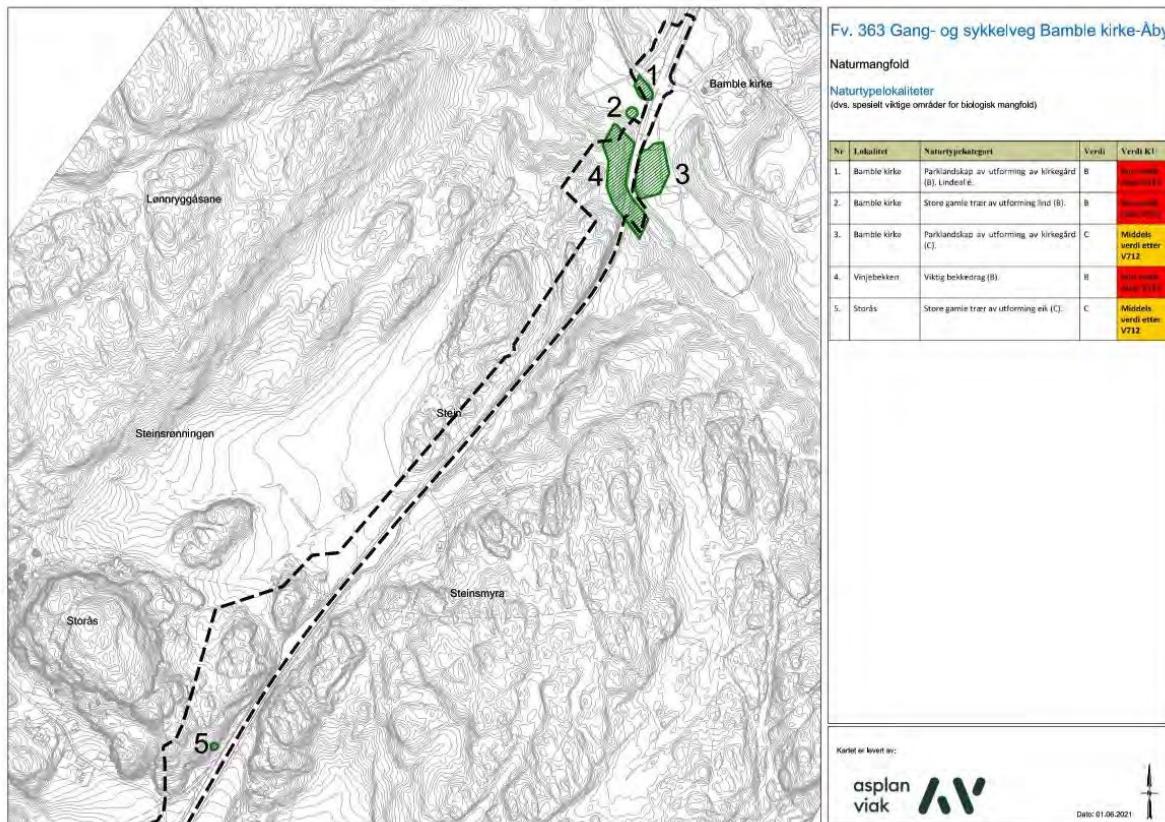
Figur 8. Naturtypelokaliteter 1-5 registrert på strekningen Bamble kirke-Åby. For detaljer se tabell 1. Kilde: Kartgrunnlag mottatt fra VTFK.

ID	Naturtype	Påvirkning	Konsekvensgrad
4	Vinjebekken	Bekken må krysses. Konsekvenser for fisk og organismer i bekken utredes under tema vannmiljø (ref. notat ang. vannmiljø). Påvirkning settes til ubetydelig endring.	Ubetydelig miljøskade (0)
5	Storås	Et gammelt eiketre må felles (ref. punkt 5 på figur 8). Påvirkning settes til sterkt forringet.	Betydelig miljøskade (--)

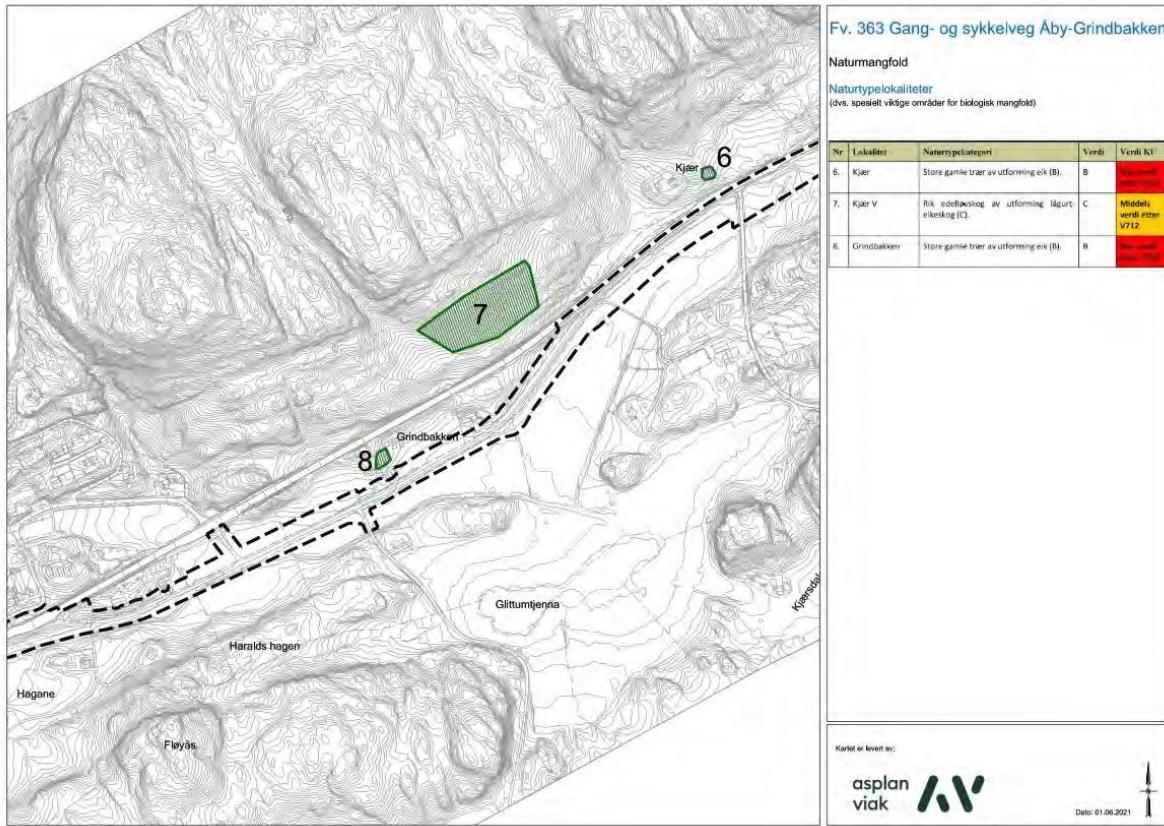
Figur 9. Naturtypelokaliteter 6-8 registrert på strekningen Åby-Grindbakken. For detaljer se tabell 1. Kilde: Kartgrunnlag mottatt fra VTFK.
