NOTAT

OPPDRAAG	Ny fv. 353 Rugtvedt - Surtebogen	DOKUMENTKODE	10206206-03-RIM-NOT-001
EMNE	Naturmiljøvurdering ved bekkelukking i nedre deler av Havreåkerbekken	GRADERING	Åpen
OPPDRAAGSGIVER	Statens vegvesen region Sør	OPPDRAAGSLEDER	Gaute Thomassen
KONTAKTPERSON	Ragnar Grøsfjeld	SAKSBEHANDLER	Finn Gregersen, Gaute Thomassen
KOPI:		ANSVARLIG ENHET	10105050 Oslo Naturressurser

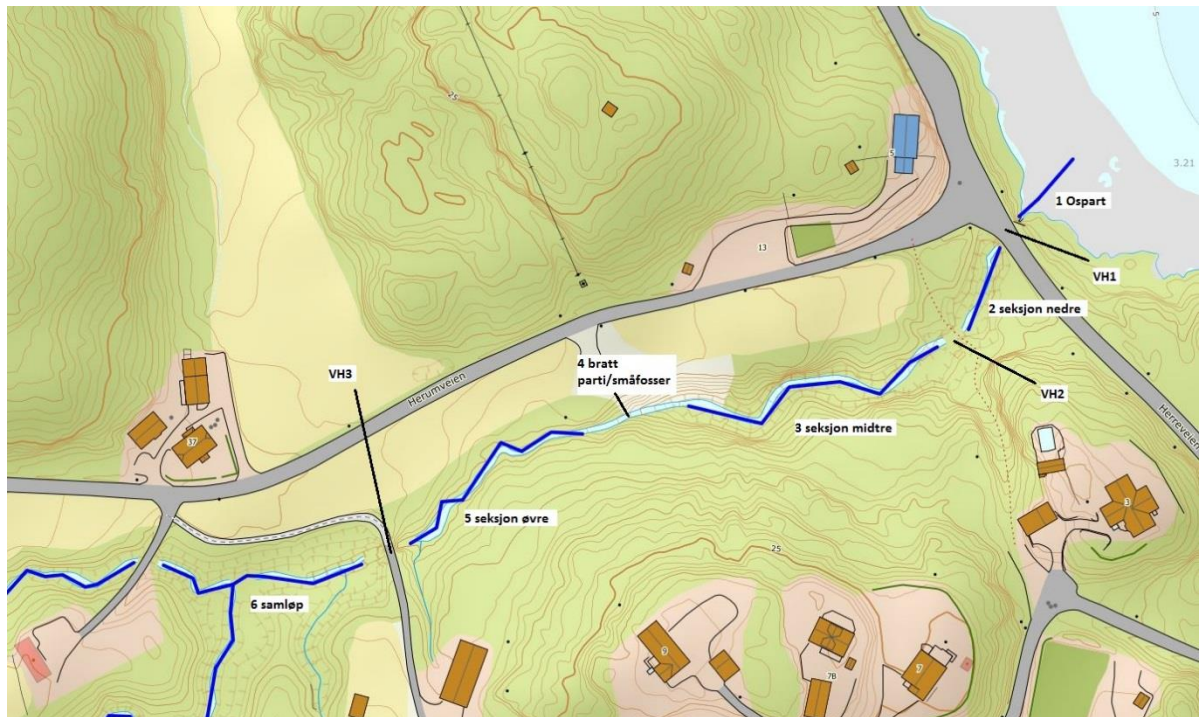
Bekken er passerbar for fisk på hele den aktuelle strekningen opp til samløp av nordre og søndre grein og et stykke oppover i disse forgreiningene (Figur 4 og Figur 5). Det medfører over 1 kilometer med tilgjengelig gyte- og oppvekstareal for sjøørret i bekken, hvorav 400 meter opp til samløp og rundt 700 meter fordelt på den nordre og den søndre bekkegreinen. Det er ingen store flaskehalsar for vandring før det kommer et kraftig fall ca 200 meter opp fra bekkeosen (parti nr. 4 i Figur 4). Her er det flere småfossar og fall over en strekning over 35 meter, men ingen som anses for å være absolutte vandringshindre for sjøørret.

Figur 4: Nedre deler av Havreåkerbekken. Potensielle menneskeskapte vandringshindre er benevnt VH1 – 3.

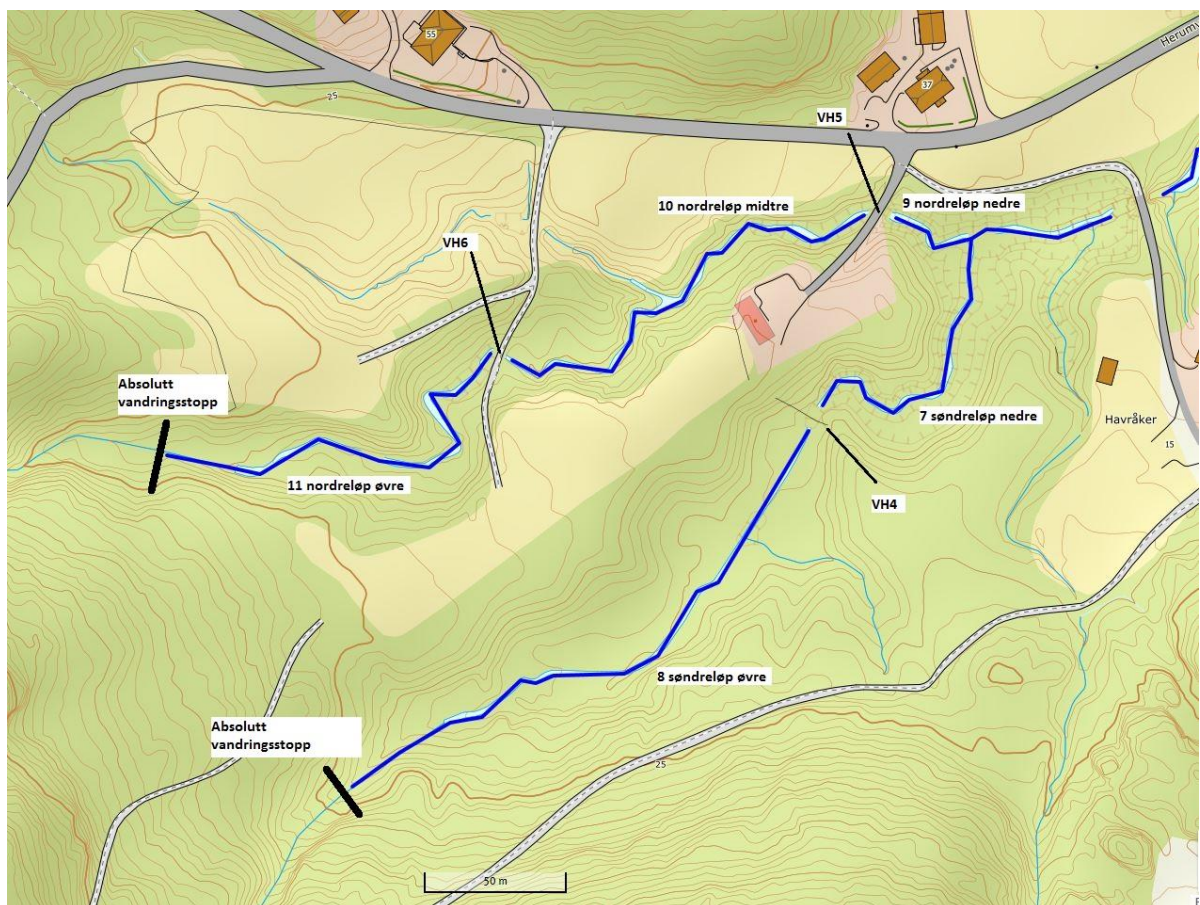
Figur 5: Øvre deler av Havreåkerbekken. Potensielle menneskeskapte vandringshindre er benevnt VH4 – 6.
