TIL: Asplan Viak AS Skien
v/Sissel Nybro

Fra: GrunnTeknikk AS

Dato: 30.11.2021
Dokumentnr: 115984n1_revA
Prosjekt: 115984 / 633077-01
Utarbeidet av: Stian Tovsen
Kontrollert av: Eelco van Raaij

Bamble. Frier - Tråk, detaljregulering Vurdering områdestabilitet

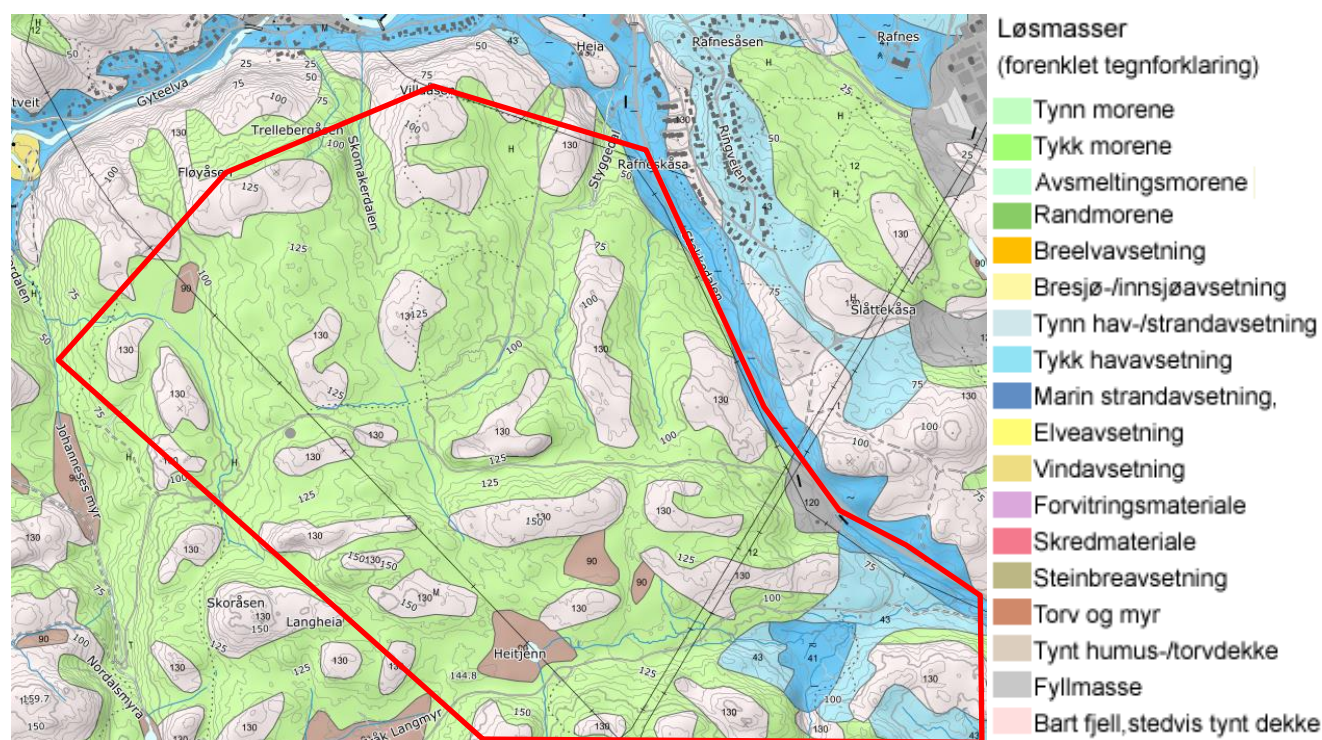
Figur 3. Utklipp fra kvartærgeologisk kart på NGU sine nettsider

Kartet viser forventede grunnforhold i de øverste lagene. Generelt klassifiseres massene i nordvestre del av området som tynn morene, blottlagt fjell samt torv og myr. Langs Herreveien i øst og dalfører i sørøst klassifiseres massene som tykk og tynn havavsetning.

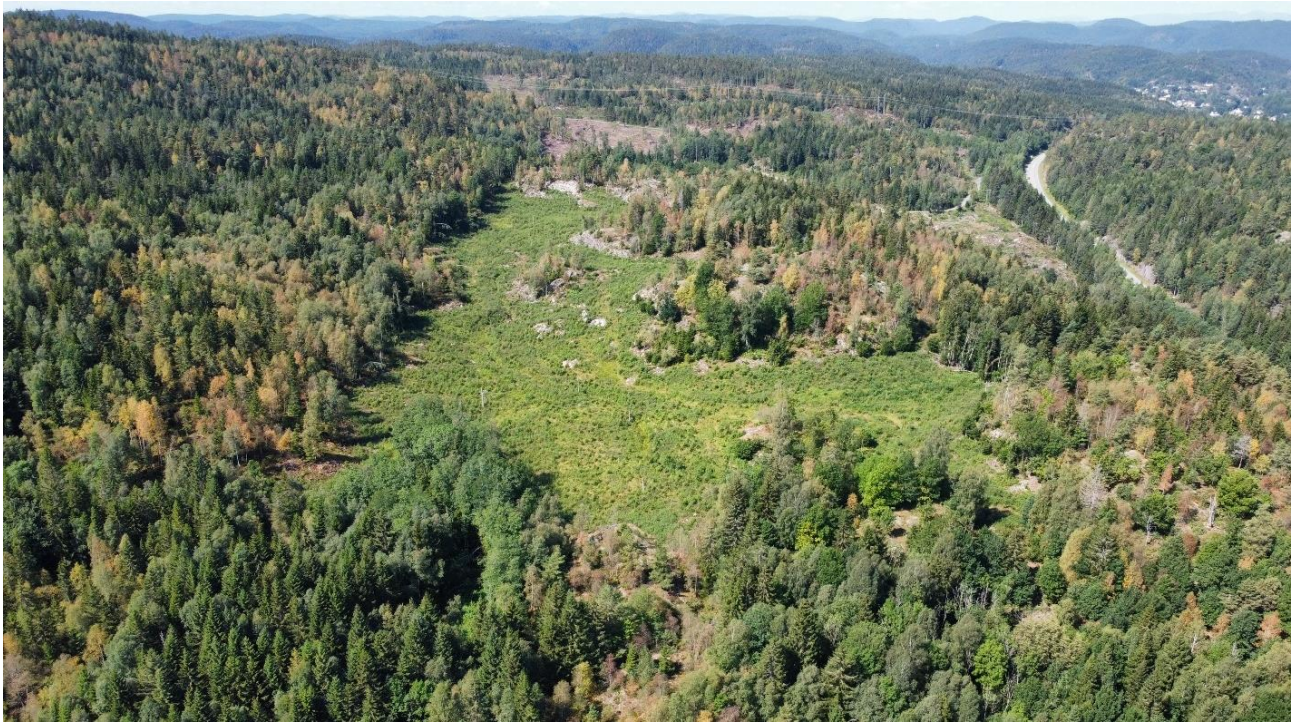
Figur 6. Flyfoto fra nordvestre løsmassefelt omkring borepunkt 37 til 42, sett fra øst mot vest.

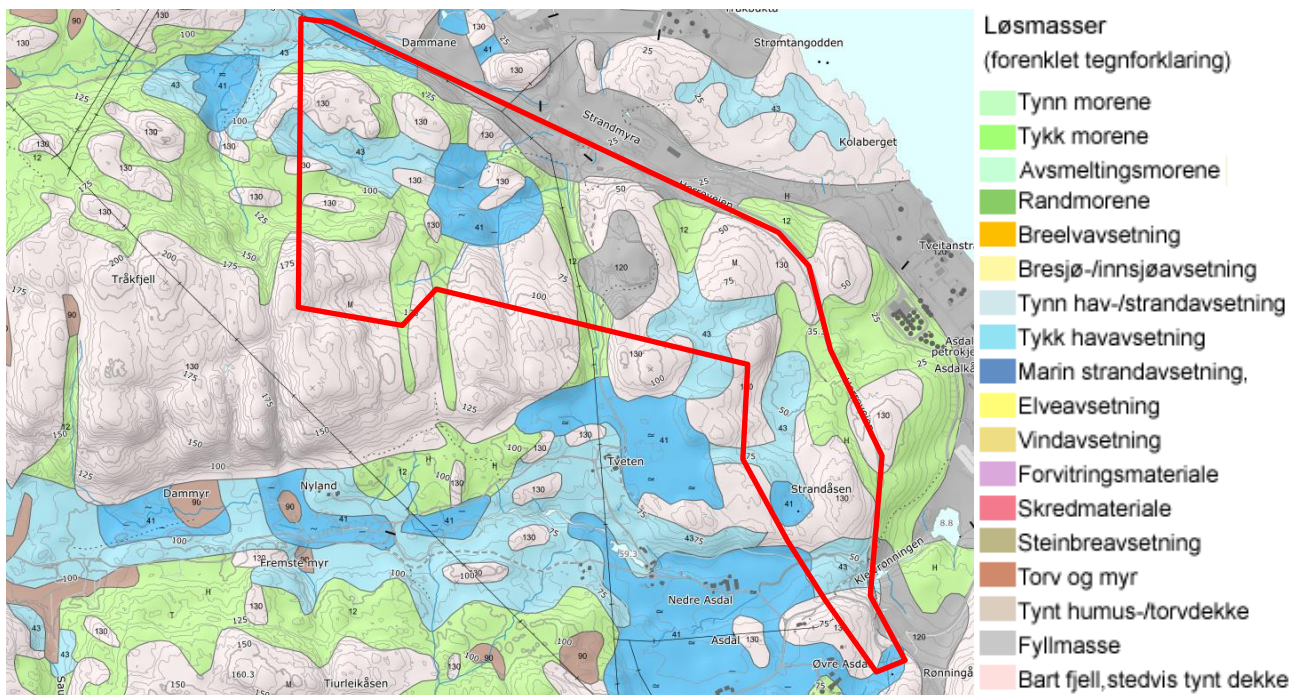
Figur 7. Utklipp fra kvartærgeologisk kart på NGU sine nettsider

Massene klassifiseres generelt som for nordre område, med mye blottlagt fjell, tynn moreneavsetning og enkelte områder med tynn- og tykk havavsetning. Kvartærgeologiske kart samsvarer bra med utførte befaringer og grunnundersøkelser.
