Oppdragsgiver: FRIER VEST HOLDING AS
Oppdragsnavn: Detaljregulering Frier - Tråk
Oppdragsnummer: 633077-01
Utarbeidet av: Sissel Nybro/ Kristin Sneltvedt / Knut Eigil Larsen
Oppdragsleder: Sissel Nybro
Dato: 28.04.2022, revidert 09.05.2022

Notat Vurderinger kryss Herreveien-Rafnesveien

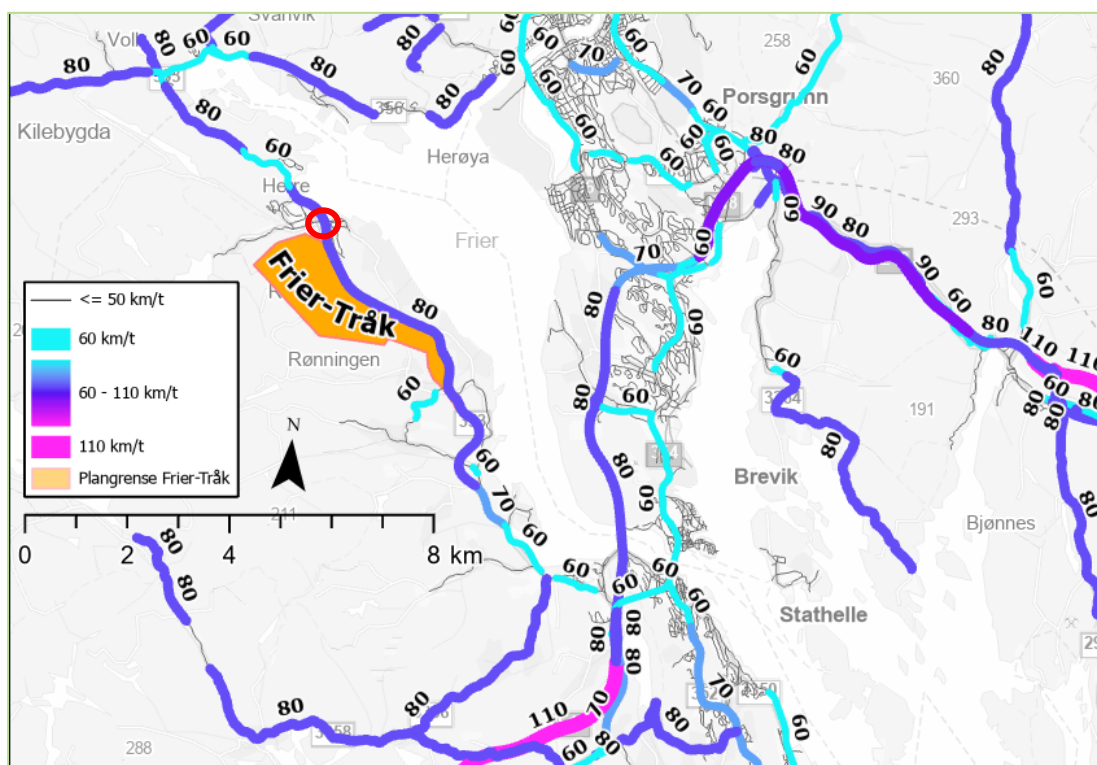
Figur 1-1: Registrerte fartsgrense (kilde: vegkart.no). Aktuelt kryss merket med rød ring

Fartsgrensen på Herreveien er i dag 80 km/t. Det er ikke gjennomført stedlige målinger av det faktiske fartsnivå i krysset. Fartsgrense i Rafnesveien er 30 km/t.

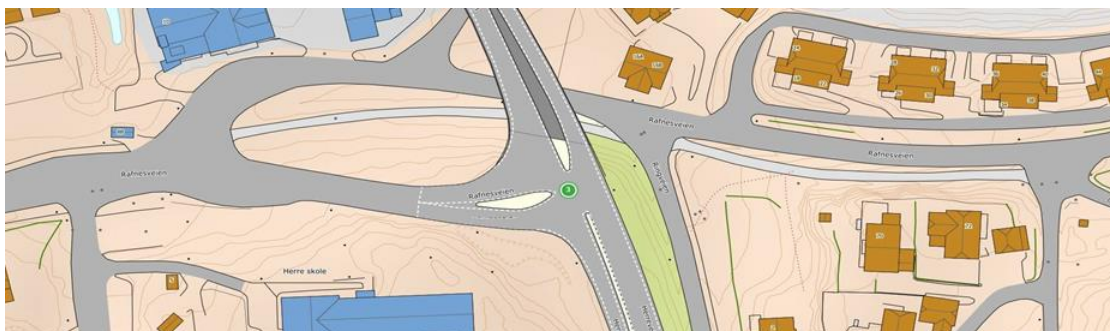
Ulykkesdata i krysset Herreveien / Rafnesveien er hentet fra «Vegdatabanken» ved hjelp av «vegkart» 18.02.2022. Dataene viser at det har skjedd 3 ulykker i krysset siden 01.01.2010.

Ut i fra registrert ulykkeskode og ulykkestype skjer ulykkene ved venstresving fra Rafnesveien og inn på Fv. 353. Se bilde i Figur 1-2.

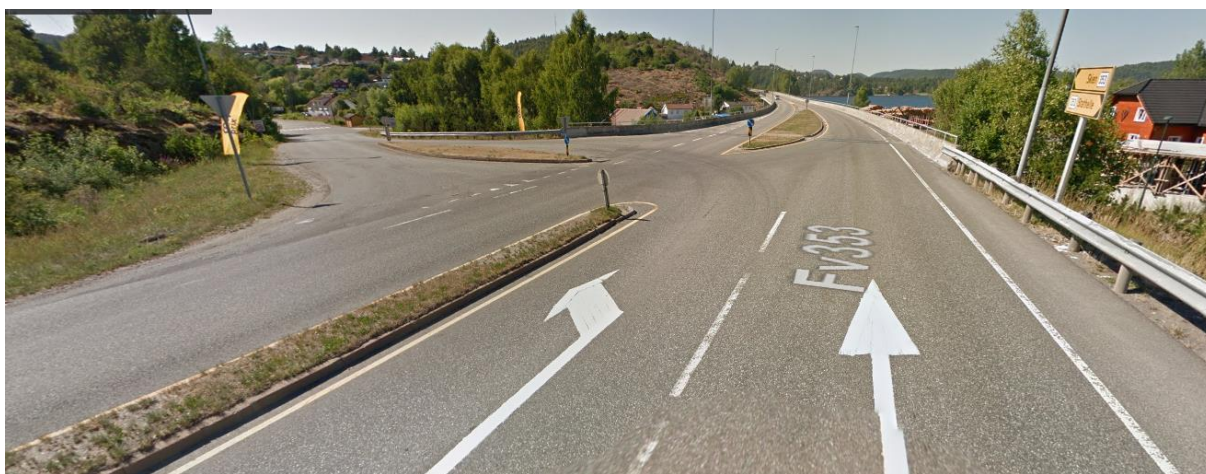
Figur 1-3: Bilde kryssområdet (Kilde Google StreetView, juli 2018)

Krysset er et vikepliktregulert T-kryss. Krysset er utformet med fysisk kanaliseringen både i Herreveien og Rafnesveien. Radien i senterlinjen på Herreveien er ca. $R=900\text{m}$ der eksisterende kryss med Rafnesveien er etablert i dag. Det er opparbeidet vestresvingefelt i Herreveien. Krysset er bygget på 70-tallet og vegnormalene var annerledes. Dagens kryssutforming (sikt mm) kan derfor avvike fra dagens normaler.
