ROS-ANALYSE

## NYBROTTVEIEN

## Vurdering av risiko og sårbarhet

### Planområdet Nybrottveien

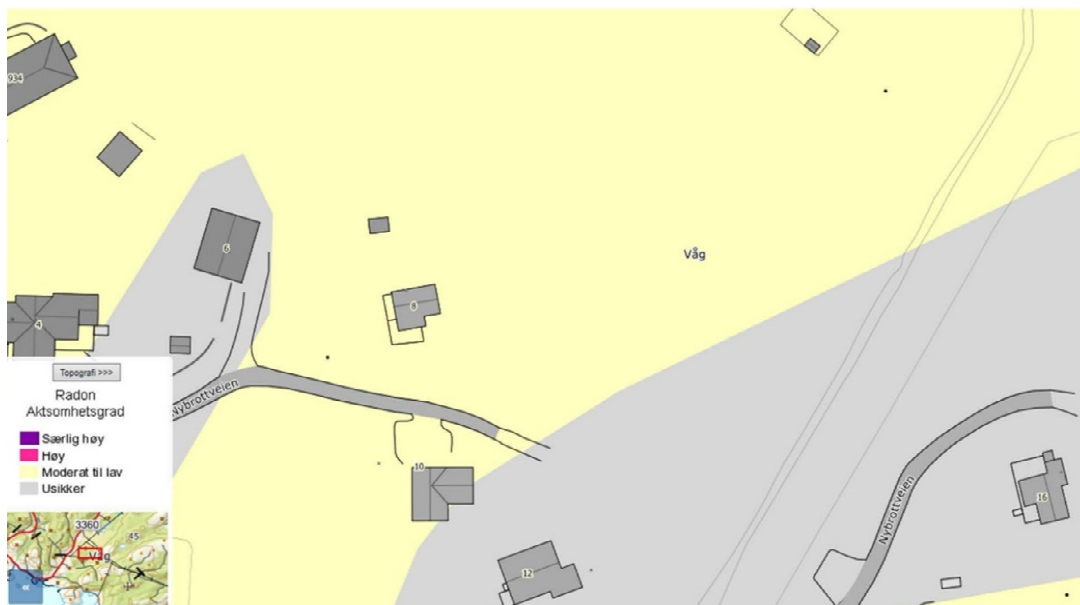
## Kartside NGU- AKTSOMHET RADON

NGU sine kartsider viser moderat sannsynlighet for radon i området. Teknisk forskrift (TEK17) sine krav til tiltak vil redusere en risiko til minimum.
