Oppdragsgiver: Bamble Kommune  
Oppdrag: ROS-analyse for reguleringsplan for Sandvika

Dato: 2011-09-28  
Skrevet av: Lars Krugerud  
Kvalitetskontroll: Bjørg Wethal

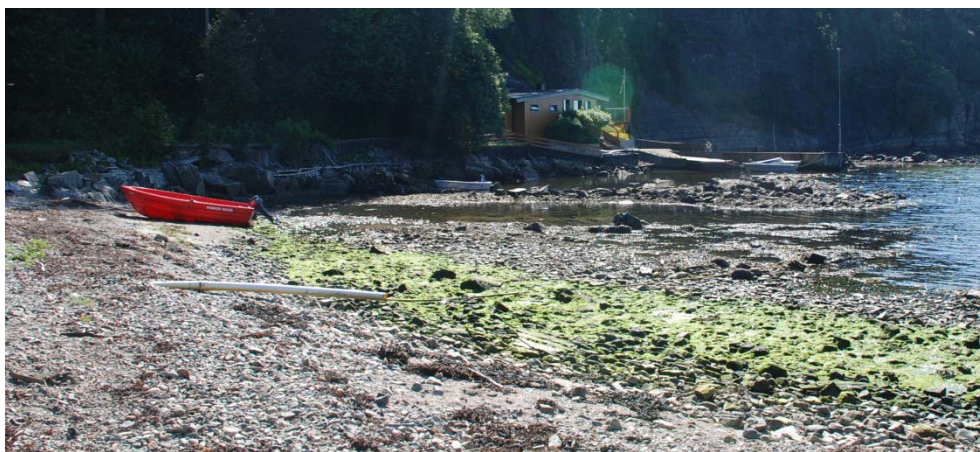
Det finnes en telekabel i området som kommer ut midt på stranda. Kabel ligger utsatt til for skade. Kommunen er klar over kabelen og Telenor er varslet om dette.
