## VEDLEGG A – FOTO OG ILLUSTRASJON AV BERGSKJÆRINGENE

### Bamble Prestegård profil 290-450

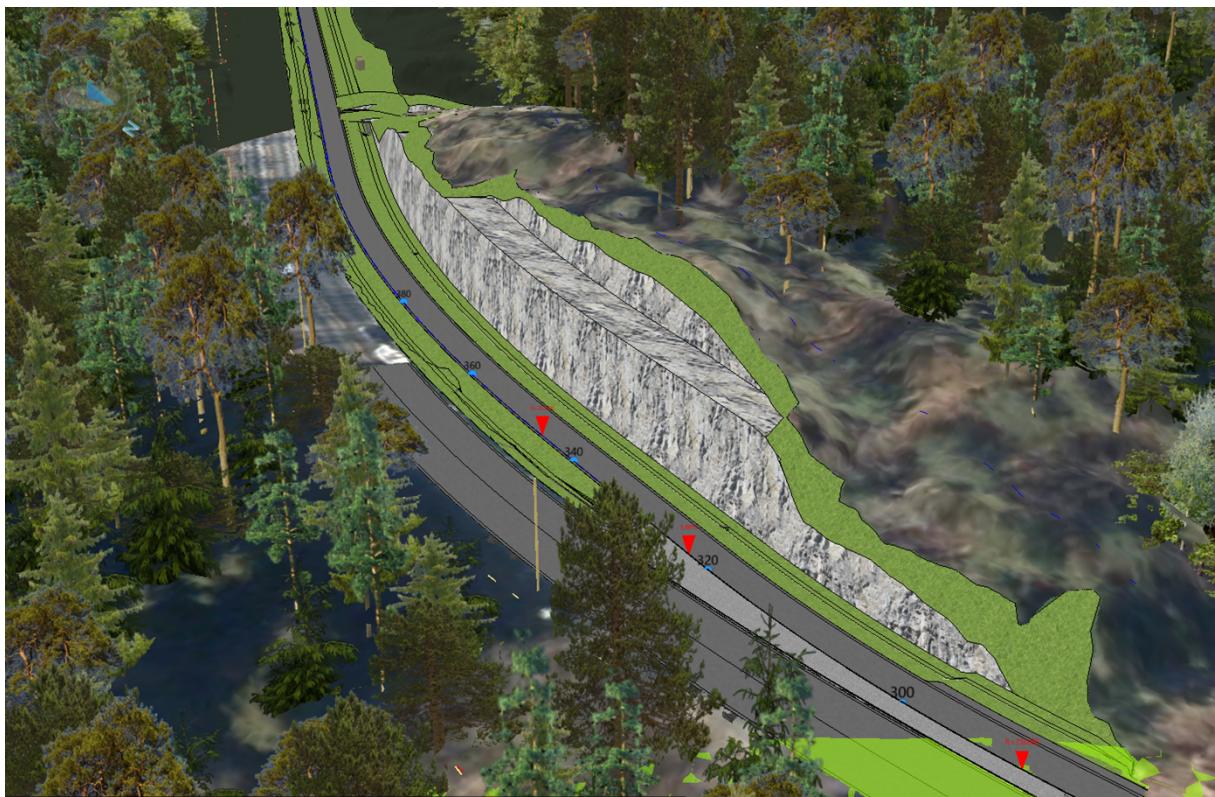
Figur 40: 3D-modell av ferdig utsprengt bergskjæring ved Bamble Prestegård.

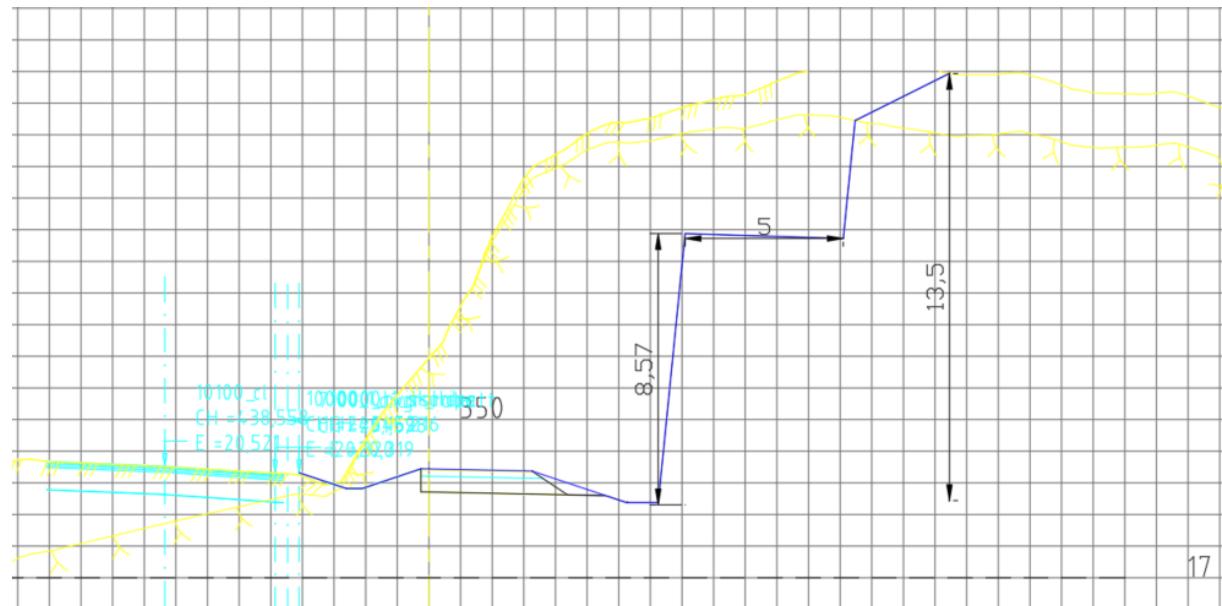
Figur 41: Planlagt tverrprofil ved Bamble Prestegård, profil 350.

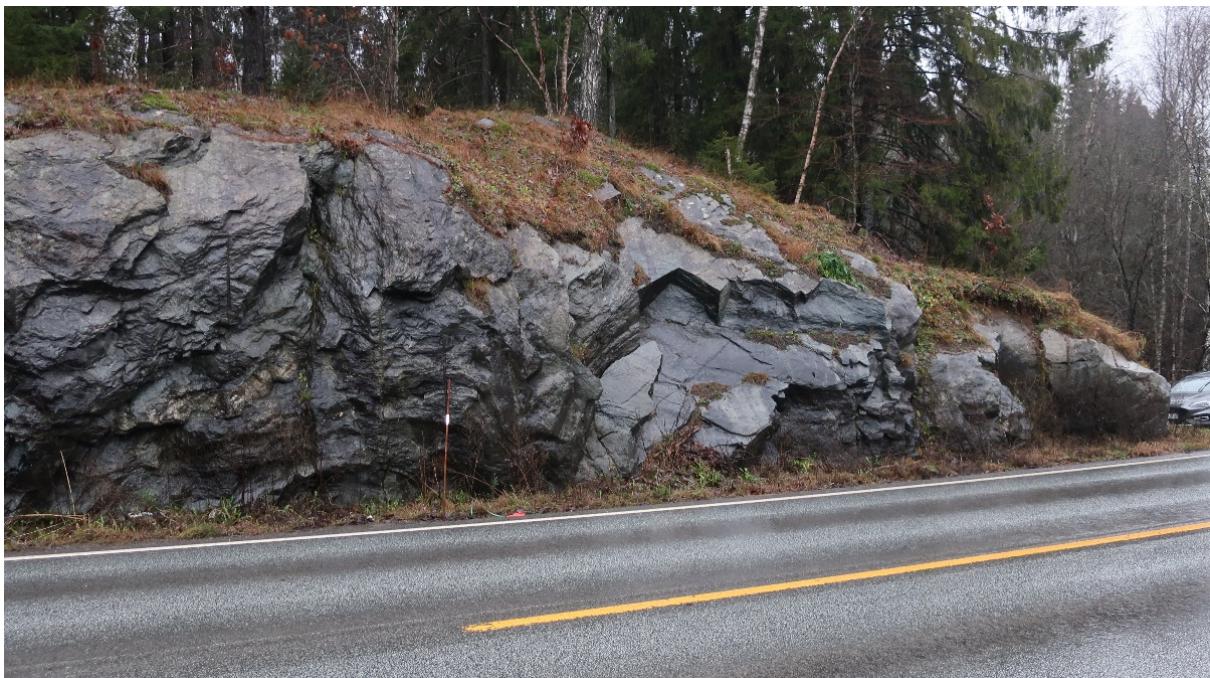
Figur 42: Nordre del av bergskjæring ved Bamble Prestegård.

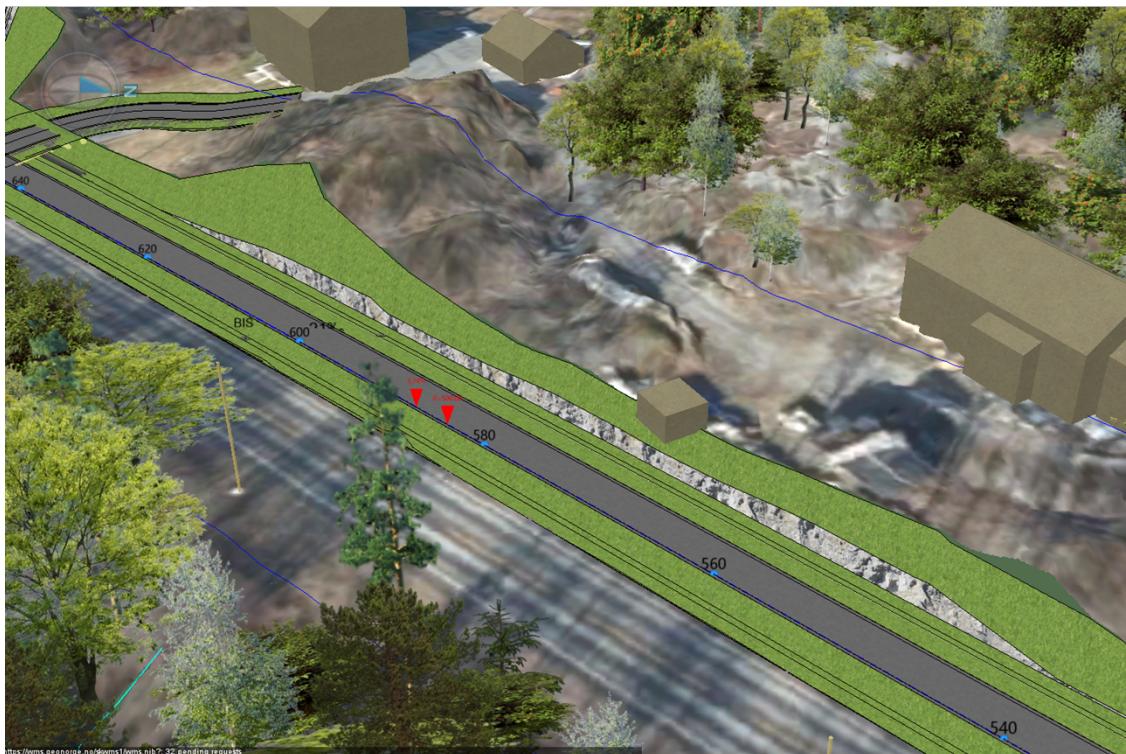
Figur 47: 3D-modell av ferdig utsprengt bergskjæring ved Steinsmyra 1.

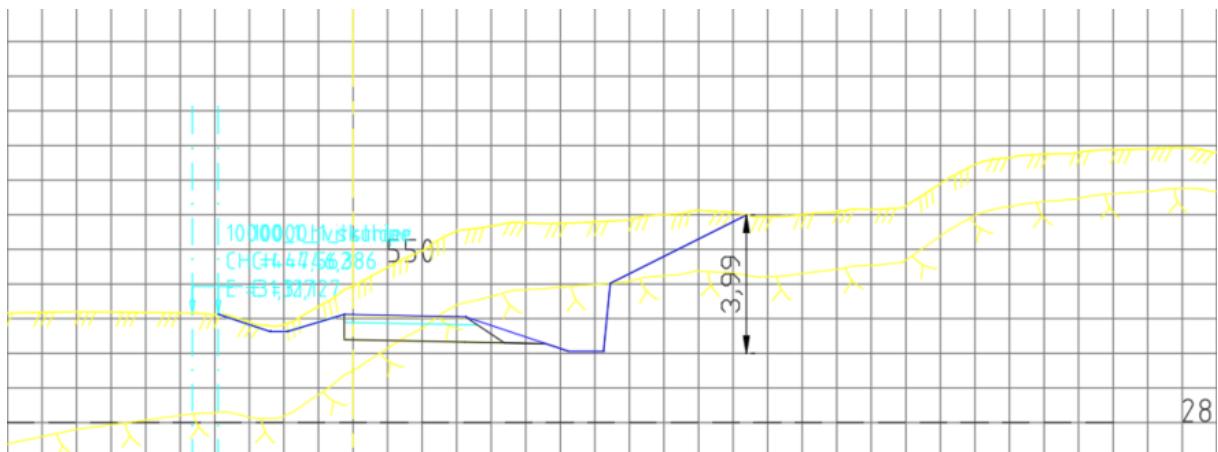
Figur 48: Planlagt tverrprofil ved Steinsmyra 1, profil 550.

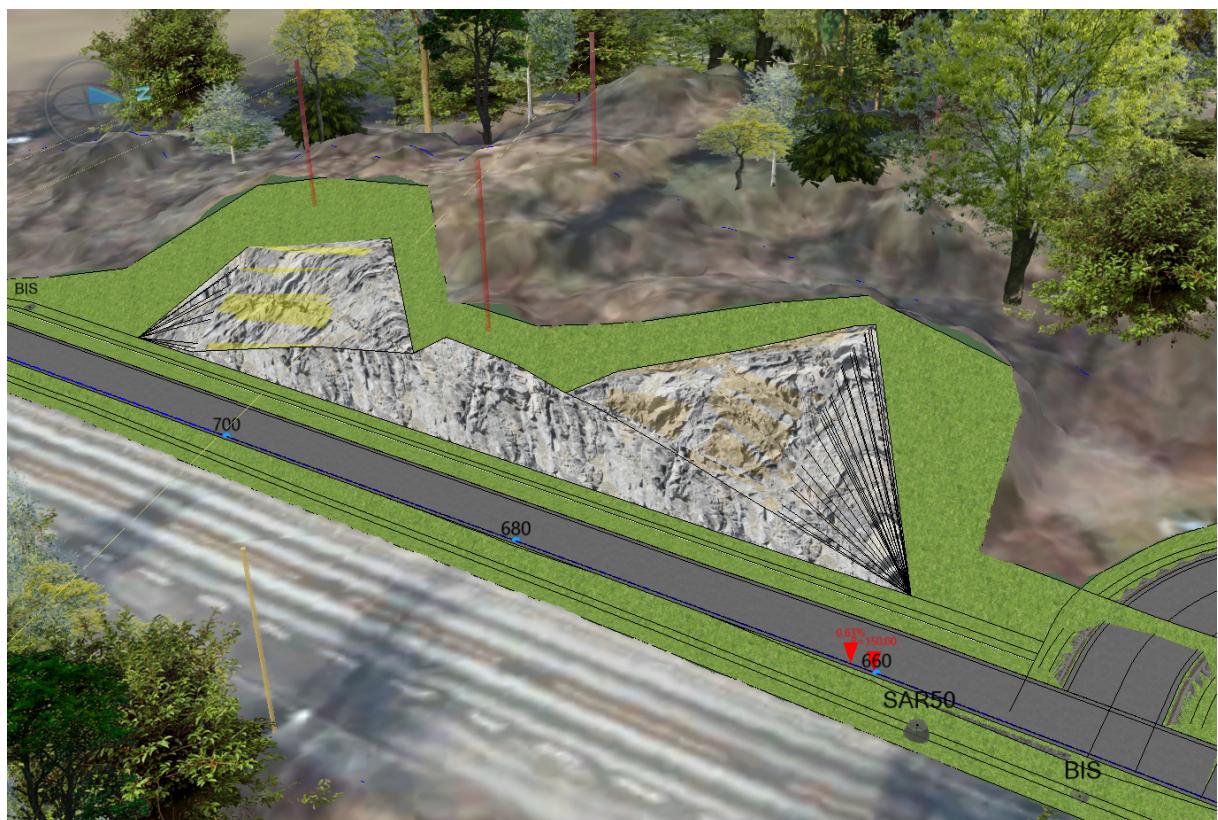
Figur 49: 3D-modell av ferdig utsprengt bergskjæring ved Steinsmyra 2.

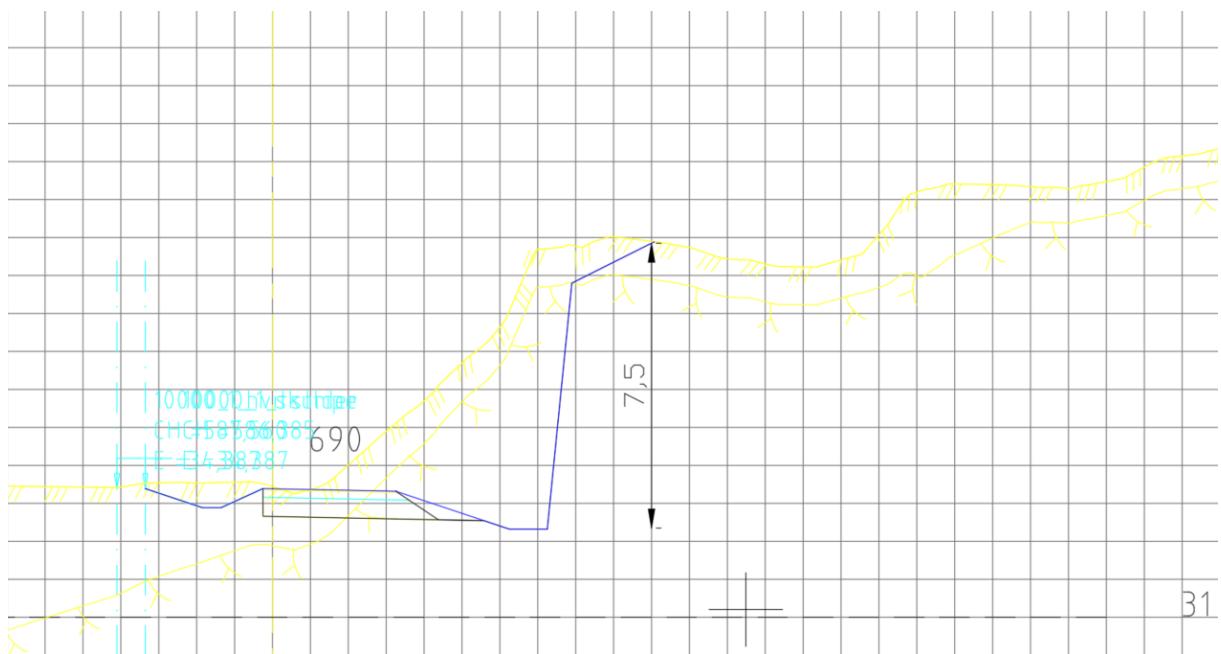
Figur 50: Planlagt tverrprofil ved Steinsmyra 2, profil 690.

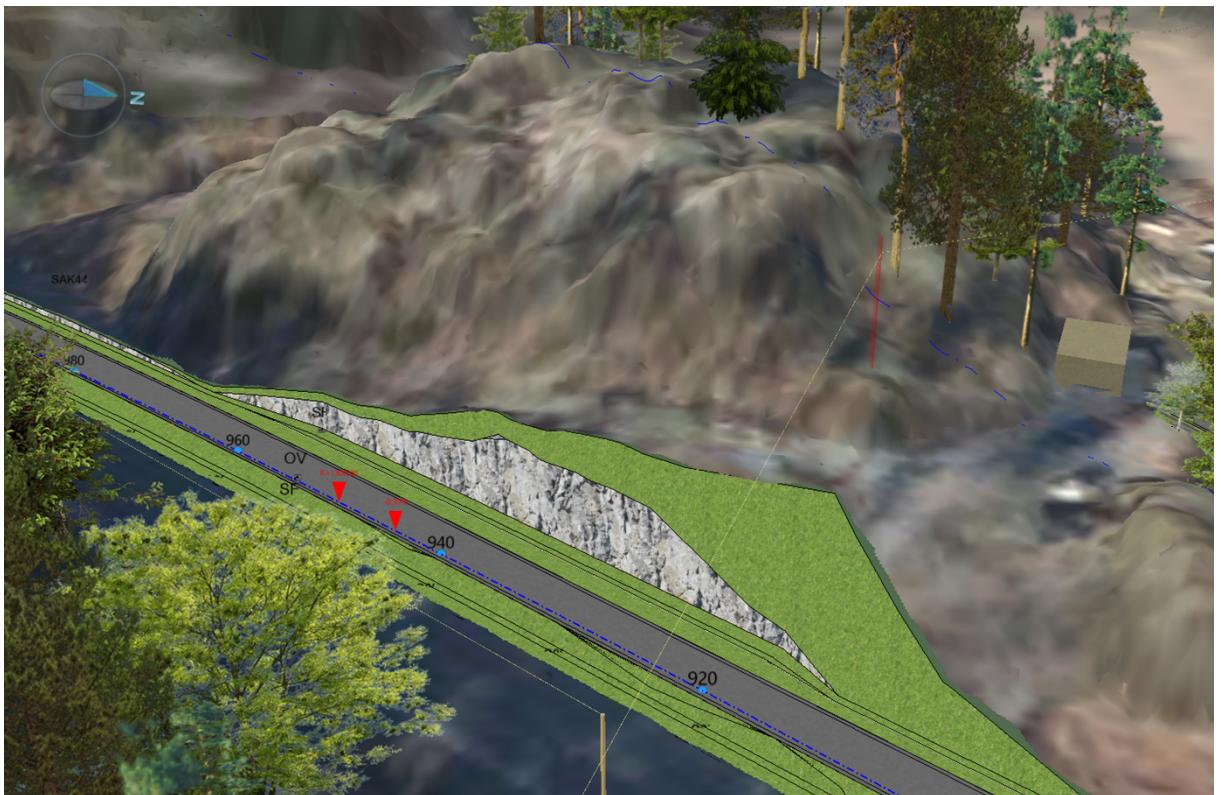
Figur 53: 3D-modell av ferdig utsprengt bergskjæring ved Esa nord 1.

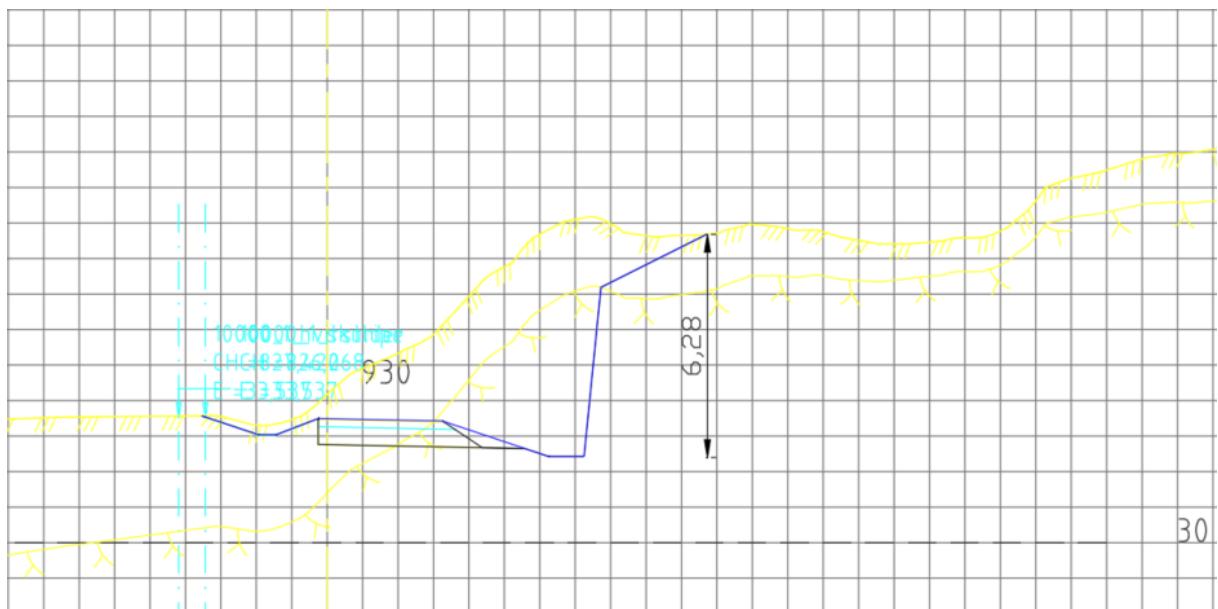
Figur 54: Planlagt tverrprofil ved Esa nord 1, profil 930.

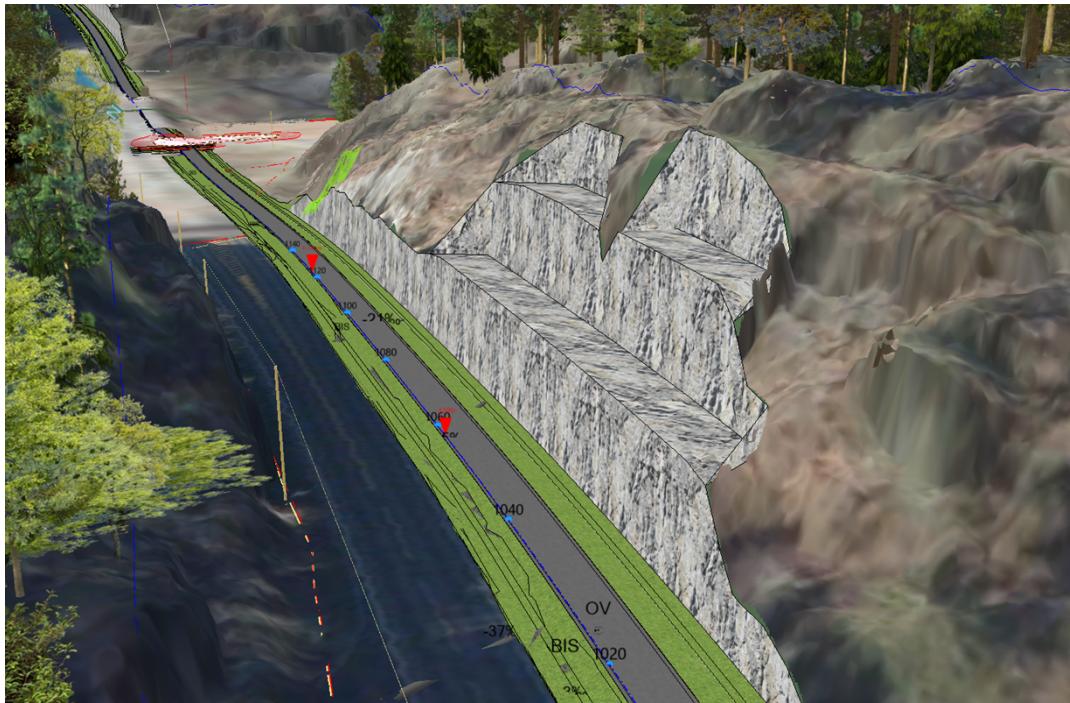
Figur 56: 3D-modell av ferdig utsprengt bergskjæring ved Esa nord 2.

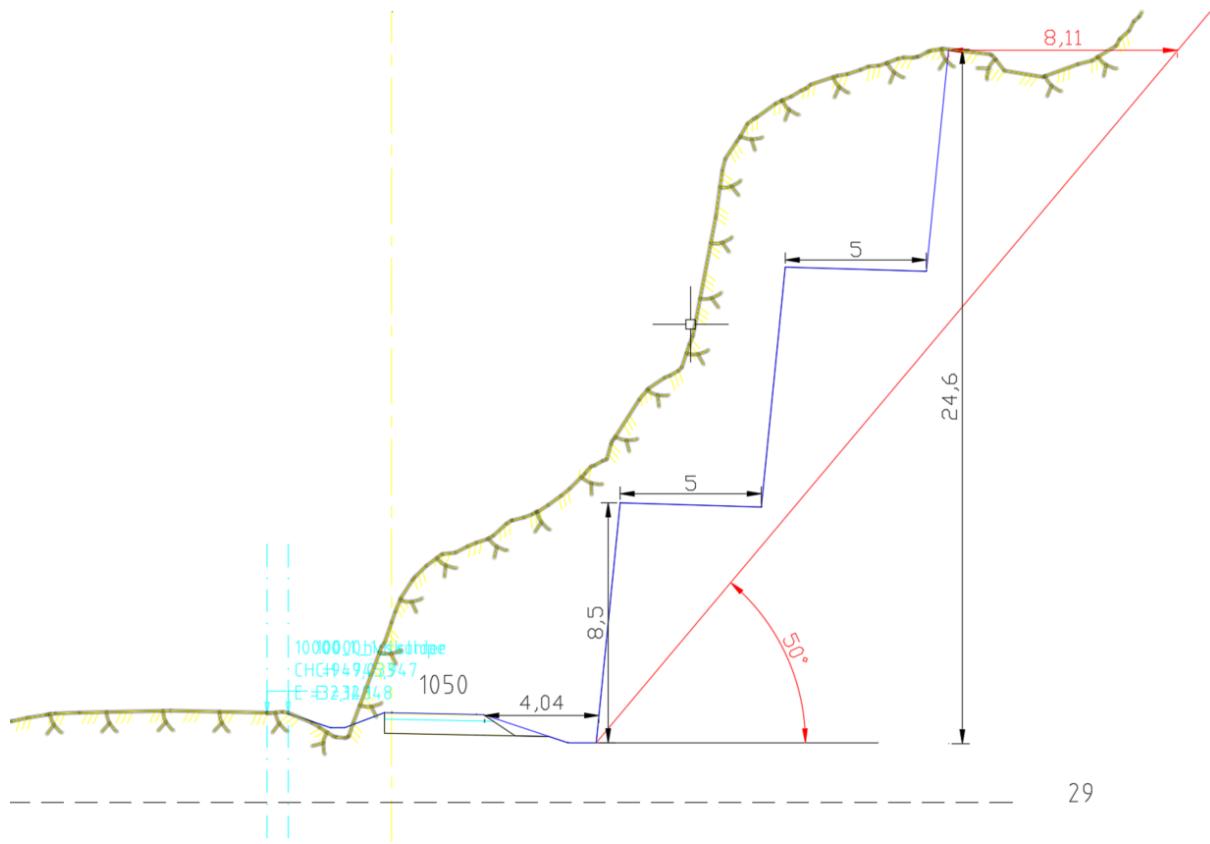
Figur 57: Esa nord 2 i kvartsitten og delvis amfibolitt ved profil 1050, med inntegnede paller i blått. Rød linje viser foliasjonen til kvartsitten, og hvor langt inn fra topp planlagt skjæring dette foliasjonsplanet vil gå ved en eventuell utglidning i worst case.

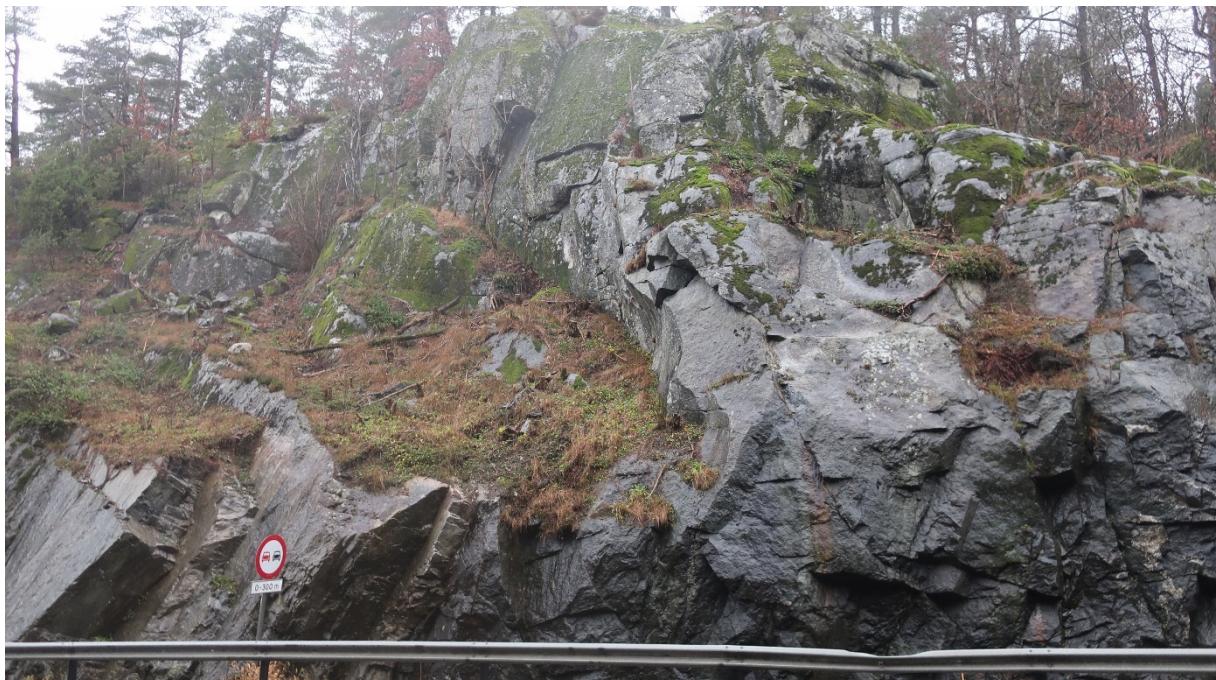
Figur 58: Nordre del av bergskjæring ved Esa nord 2.

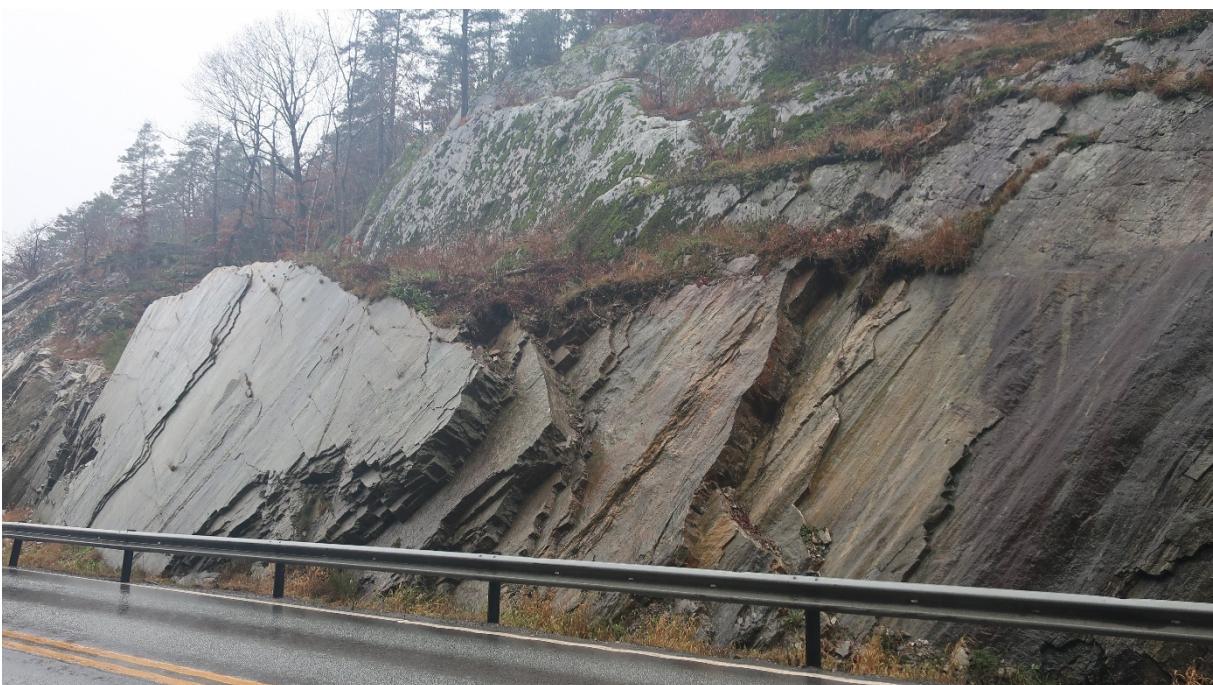
Figur 60: Søndre del i kvartsitten.

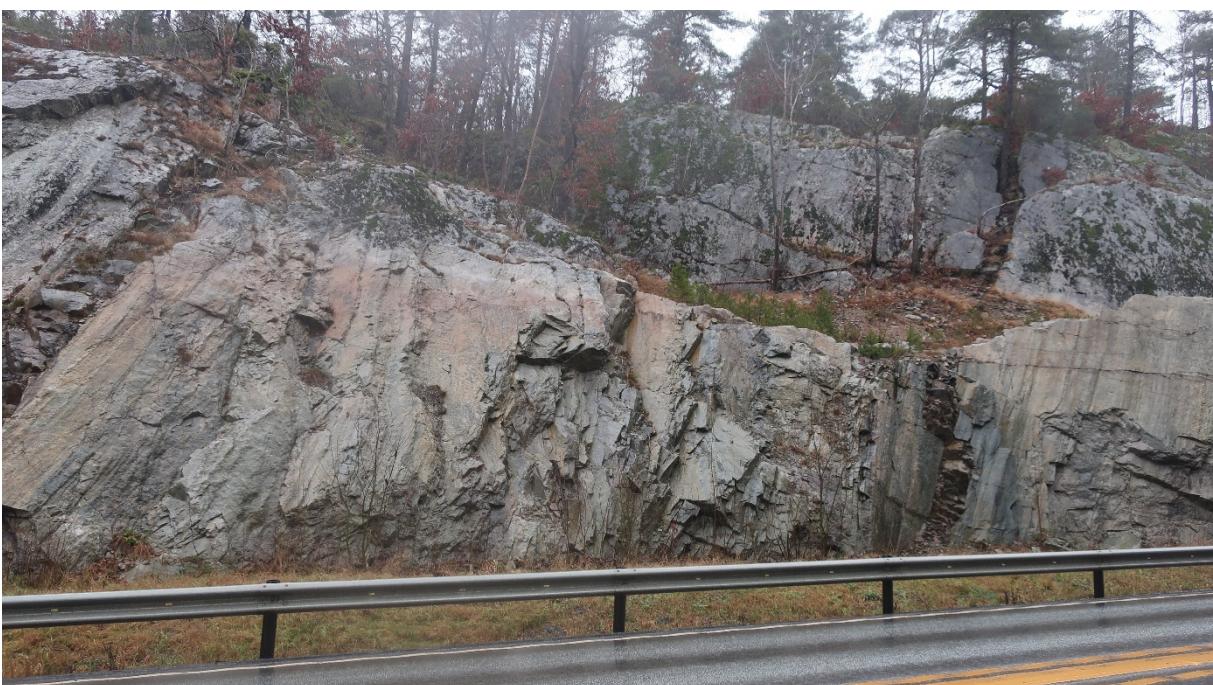
Figur 61: Søndre del i kvartsitten.
